**Plan d'assemblage des cartes C2PN Crues torrentielles et Ruissellement
Commune de HAUTELUCE**

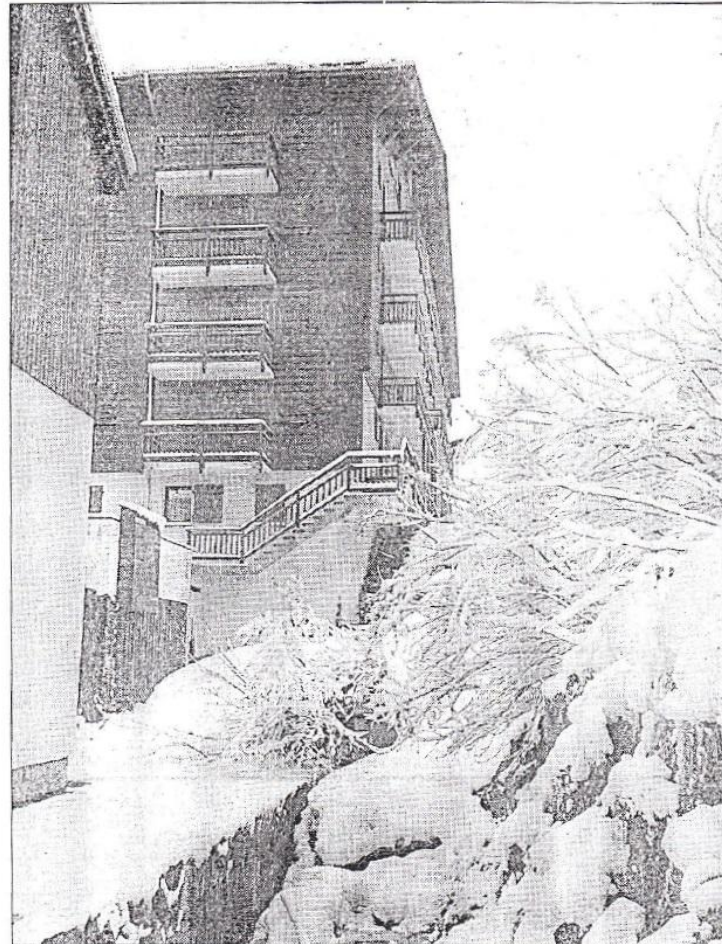
Figure 1 : Le Dauphiné Libéré du 30 avril 1998 [Source : RTM 73]

Le 29 avril 1998 une coulée de boue venant du Chard du Beurre est arrivée dans la cour de la résidence Breithorn. Le chemin qu'elle a emprunté n'est pas un talweg marqué et la pente est faible. Cependant, cet historique montre que des crues torrentielles peuvent avoir lieu à cet endroit [Fig. 1].

UNE COULÉE DE BOUE s'est arrêtée dans la nuit de mardi au pied d'un immeuble dans la station des Saisies. Désagréable surprise pour les habitants de la résidence Breithorn située avenue des Jeux Olympiques.

Dans la nuit la coulée de boue a dévalé des pentes du Chard du Beurre pour venir se répandre contre la façade nord du groupe d'immeubles et s'infiltrer dans la cour.

Le redoux constaté ce jour-là lié aux importantes chutes de neige enregistrées les jours précédents, est responsable de cette mini-catastrophe. Heureusement les dégâts sont moins importants que spectaculaires, et dès le retour du soleil, et après un brin de toilette, la résidence devrait reprendre son aspect habituel.

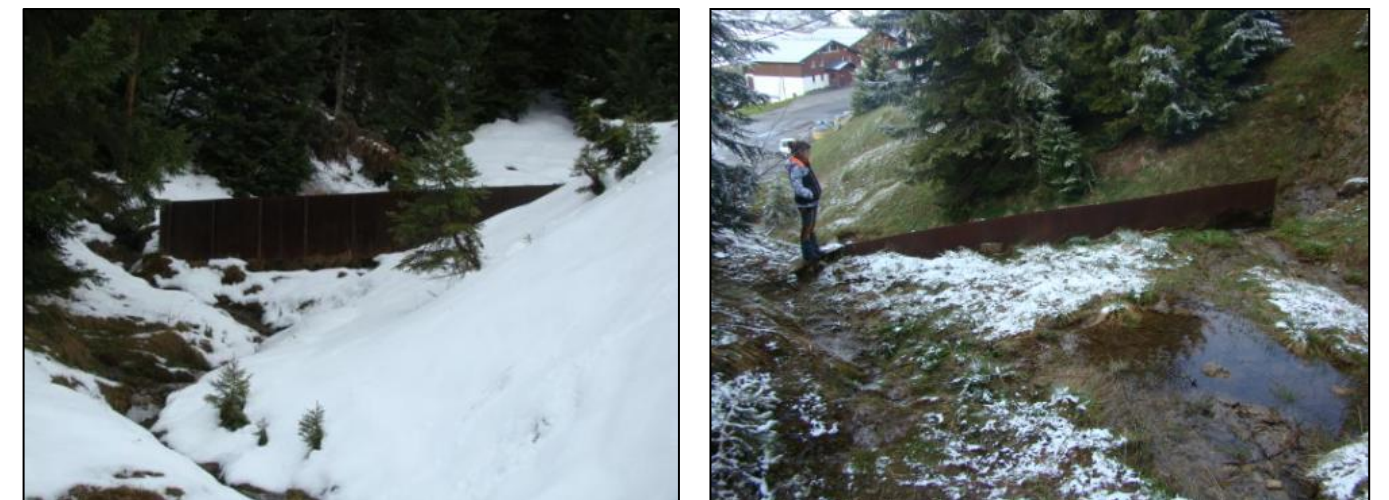
Figure 2 : Seuil bientôt plus efficace [Source : IMS_{RN}]

Efficacité : Ce seuil a retenu des matériaux emportés par des crues torrentielles et coulées de boue, qui se sont accumulés sur une hauteur de 1 mètre. Il peut encore retenir un peu de matériaux mais il ne sera bientôt plus efficace. Il peut réduire l'intensité du phénomène car il diminue la charge solide mais il ne réduit pas la vitesse des crues. L'intensité reste donc forte [Fig. 2].

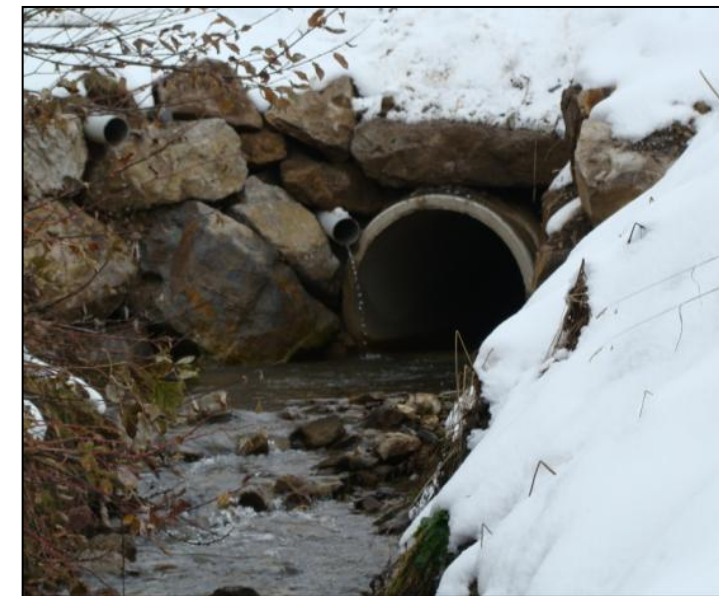
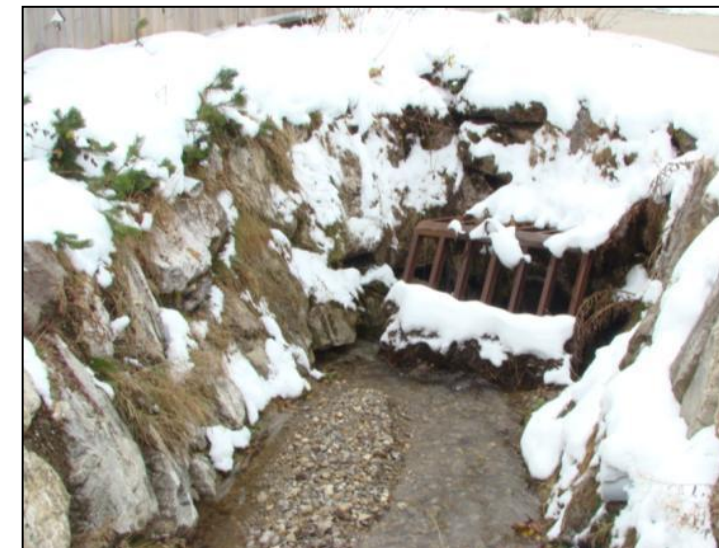
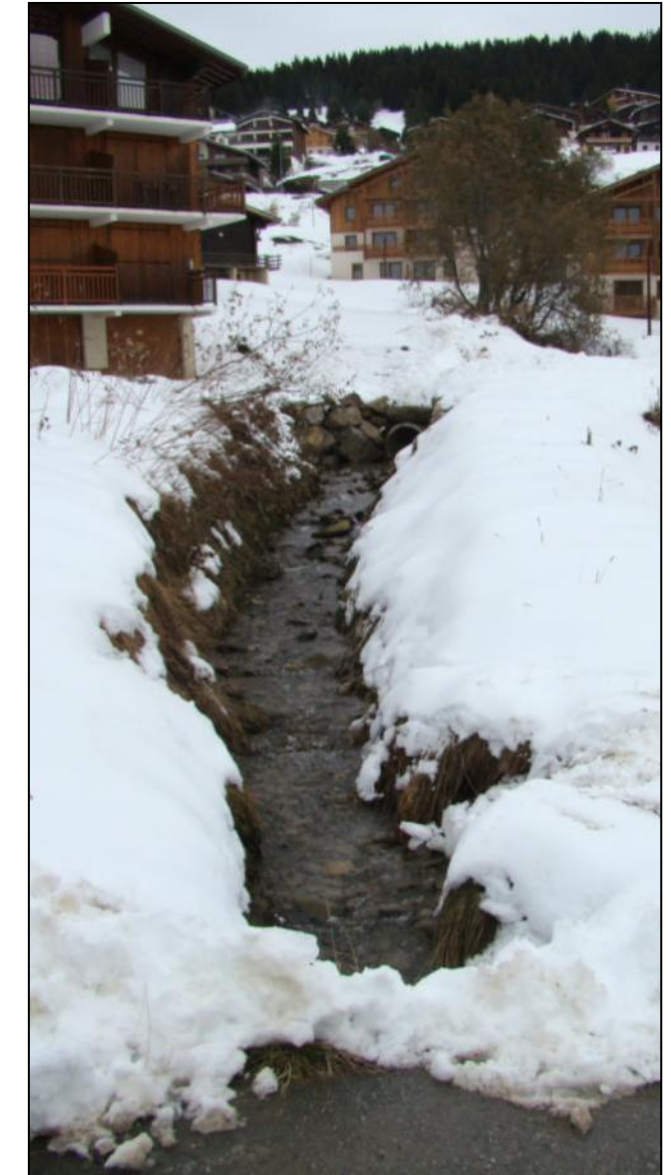
Figure 4 : Cours d'eau avec le seuil, buses et grille [Source : IMS_{RN}]

Tandis que le talweg avec le seuil traverse les Saisies sur une longue distance, de façon canalisée, la pente est faible mais l'eau ne peut s'infiltrer et la hauteur d'eau peut monter facilement. Ce cours d'eau passe au milieu des habitations, l'envergure du canal est faible et les buses ne dépassent pas 50 cm de diamètre. En cas de fortes pluies, des embâcles peuvent se former et l'eau passer sur les routes et au pied des chalets.

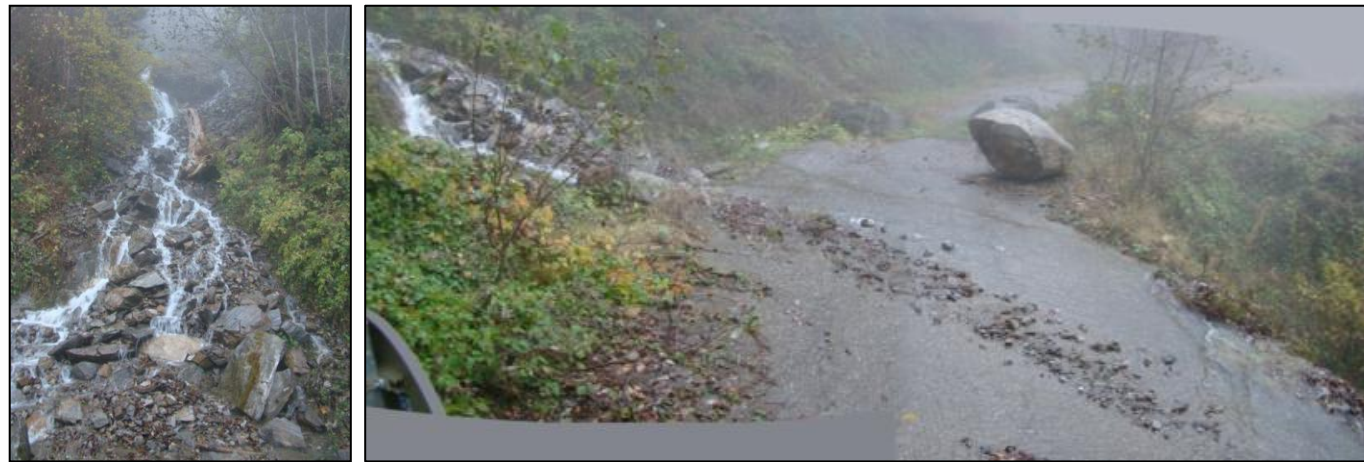
Figure 5 : Crue torrentielle d'octobre 2013 [Source : IMS_{RN}]

Un événement de crue torrentielle / coulée de boue s'est produit récemment sur la route de Portettaz. C'était en octobre 2013, la crue torrentielle a charrié de nombreux éléments solides, sans doute aggravée par des glissements de terrain et chutes de pierres, bouchant le talweg au niveau du pont. Actuellement l'eau passe sur la chaussée. La route est déjà coupée par l'éboulement d'une masse importante à moins de 100 m, qui eu lieu en mars 2006 [Fig. 5].

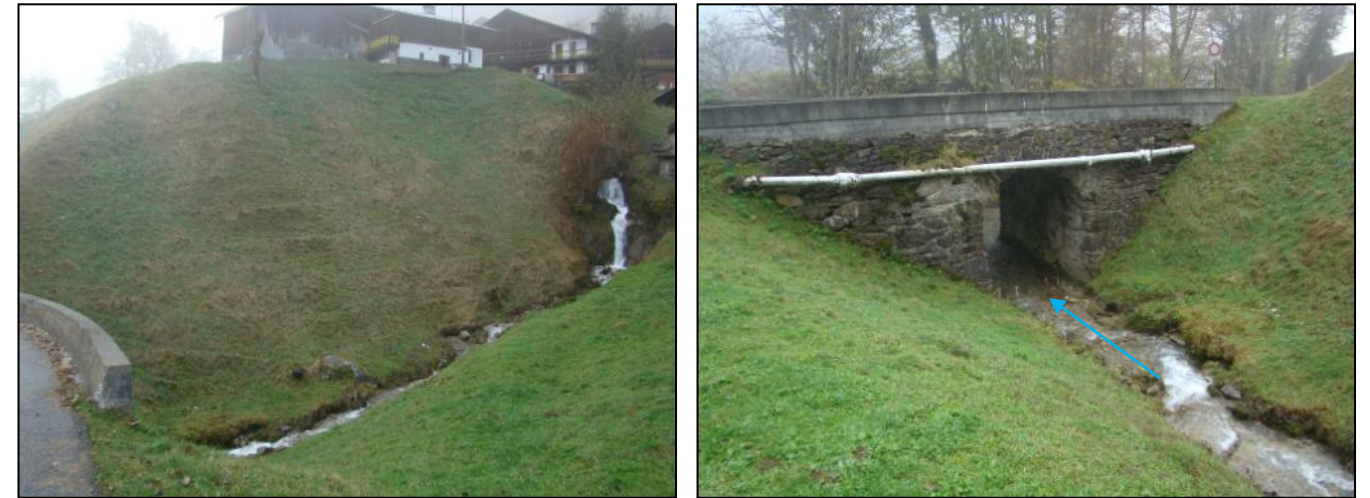
Figure 10 : Torrent aux Côtes avec un pont assez large [Source : IMS_{RN}]

Parfois les ouvrages de franchissement paraissent insuffisants, comme les buses de 50 cm de diamètre [Fig. 9] d'autres fois les ponts ont une envergure assez grande [Fig. 10].

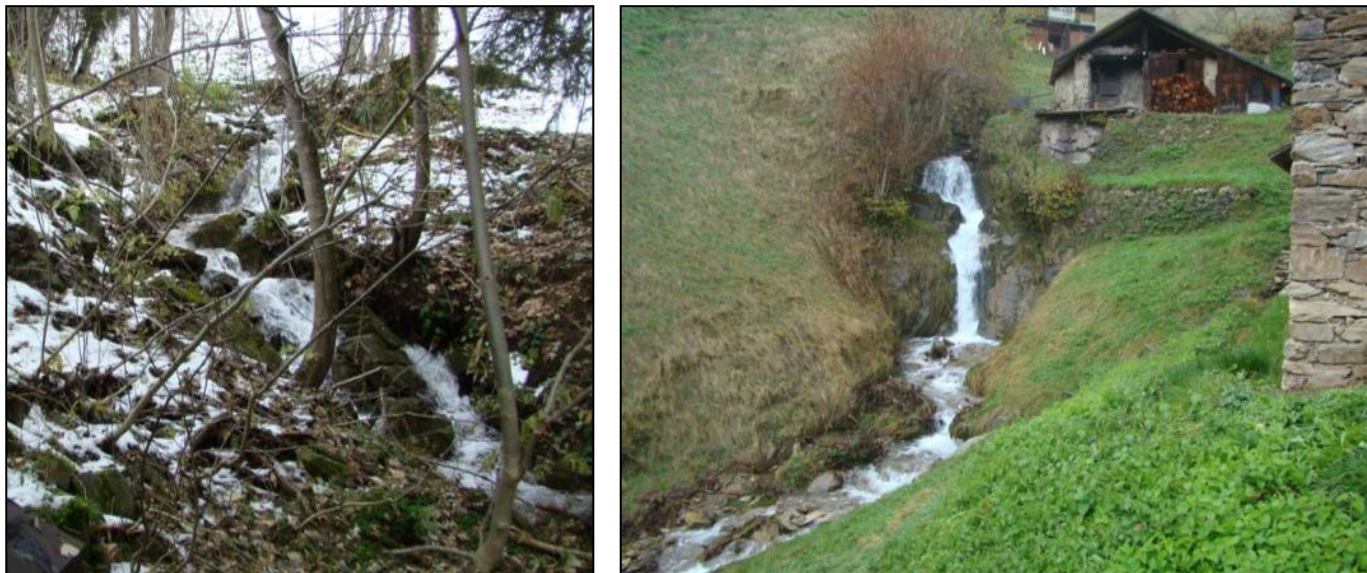
Figure 8 : Talweg en amont aux Pémonts (à gauche) et le même en aval aux Côtes (à droite) [Source : IMS_{RN}]

La fréquence des crues est plus importante en aval des talwegs qu'en amont, à cause du volume d'eau plus important (de C₃₋₂ en amont à C₃₋₅ en aval). [Fig. 8]

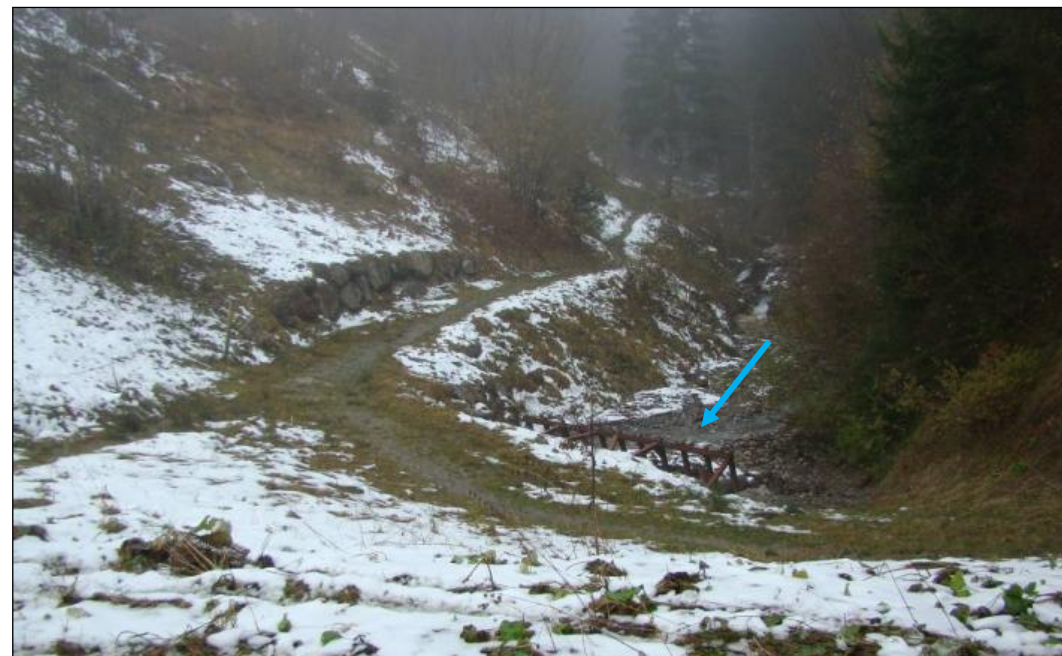
Figure 11 : Nant de Chosal en amont de la scierie au niveau de la piste de ski [Source : IMS_{RN}]

Nos visites de terrain ont permis de constater que le secteur de la scierie constitue un goulot d'étranglement pour les écoulements. En effet, le bassin versant du Nant de Chosal est relativement important pouvant entraîner des débits conséquents comme en témoigne la largeur du talweg en amont [Fig. 11]. Or au niveau de la scierie, sa section diminue fortement (busage), le passage est clairement sous-dimensionné en cas de crue [Fig. 12].

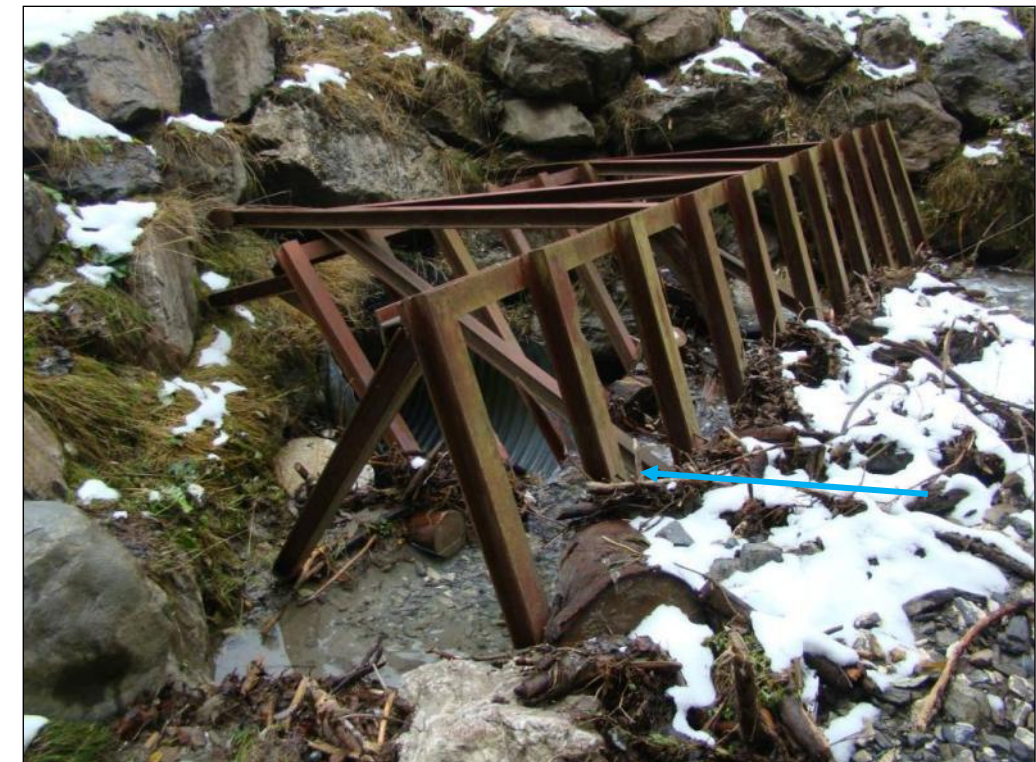
Figure 13 : Dispositif anti-embâcle sur le Nant du Chosal, au niveau du passage busé sous la piste de ski [Source : IMS_{RN}]

A noter qu'un dispositif empêchant les embâcles a été installé en amont du passage sous la piste de ski : treillis de poutres métalliques [Fig. 13].

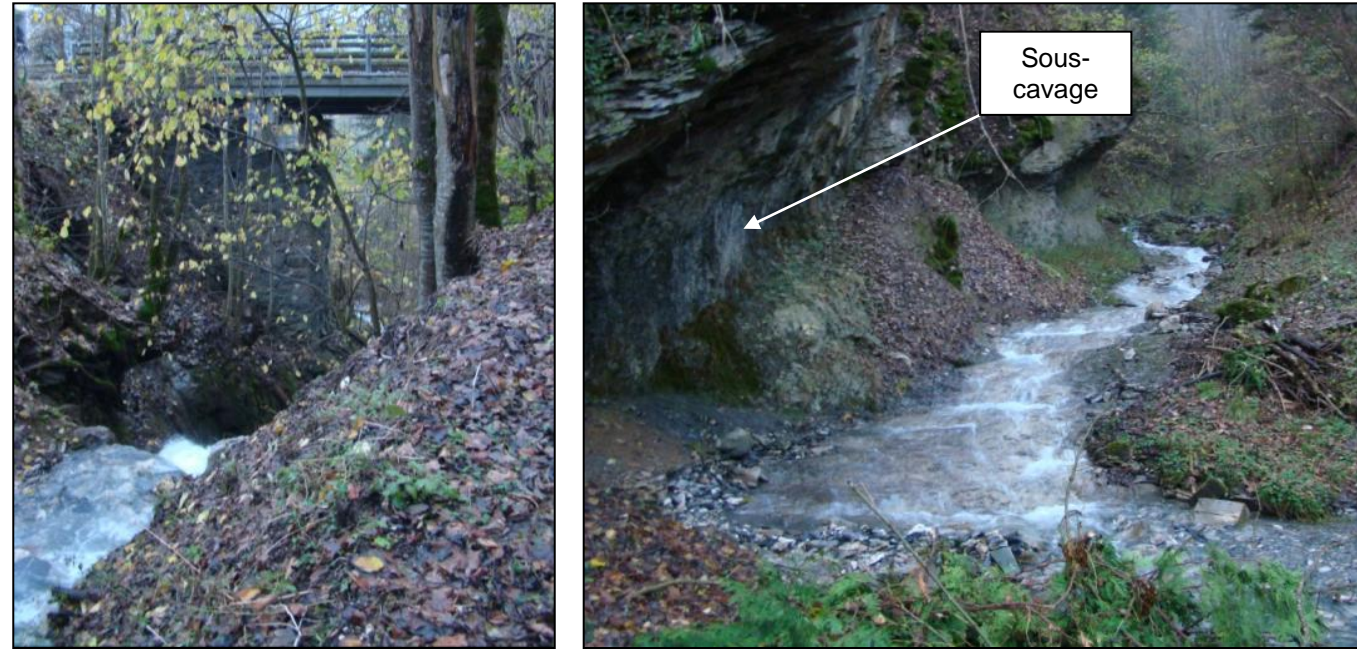
Figure 14 : Torrent situé à l'Ouest du hameau [Source : IMS_{RN}]

les mêmes caractéristiques : des vallées encaissées et un fort pouvoir érosif dans les schistes. Par endroits, le torrent creuse les berges rocheuses jusqu'à former des sous-cavages et des éboulements [Fig. 14 et 15].

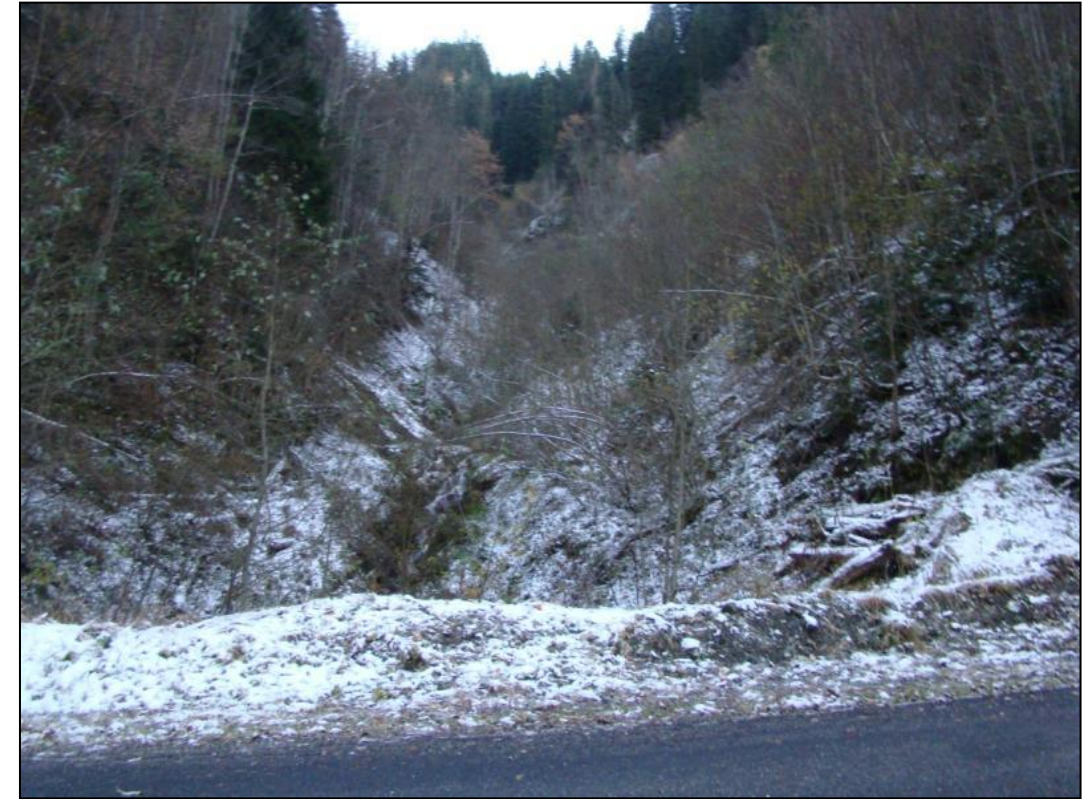
Figure 16 : Torrent dans lequel se produit la coulée de boue de 1977, au niveau du CD70 [Source : IMS_{RN}]

Sur le versant en rive gauche du Dorinet, un événement proche de la crue torrentielle a été recensé par le BRGM. Dans la nuit du **9 au 10 février 1977**, une importante coulée boueuse descendant de la **Blanchère**, a été retenue par le **pont du CD70**. Son épaisseur est estimée à 4 m, sa largeur à 15 m, sur une distance de 20 m, soit un volume de 1 200 m³ de matériaux argileux de cailloux et d'arbres. Les buses de 80 cm de diamètre ont été colmatées par la coulée.

Dans ce secteur, il y a 4 torrents affluents en rive gauche du Dorinet [Fig. 17]. La pente est très forte également, comme sur le versant en face. La géologie de ce versant se caractérise par un substratum schisteux recouvert par les moraines glaciaires. L'érosion des torrents a fait affleurer les schistes le long des vallées en érodant les moraines. La coulée de boue de 1977 montre que les crues torrentielles peuvent charrier une masse importante de matériaux argileux et rocheux [Fig. 16].

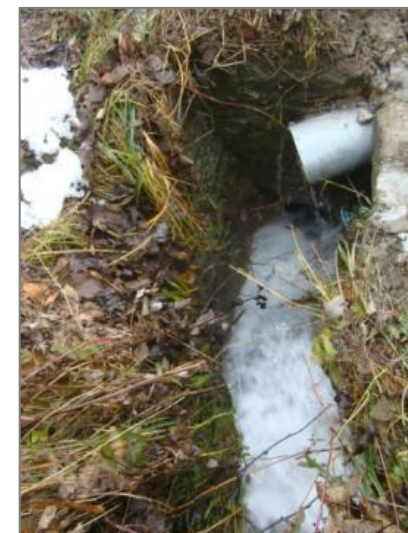
Figure 19 : Buse sous-dimensionnée [Source : IMS_{RN}]

Certains ouvrages de franchissement sont nettement insuffisants, comme les buses de faible diamètre [Fig. 19].

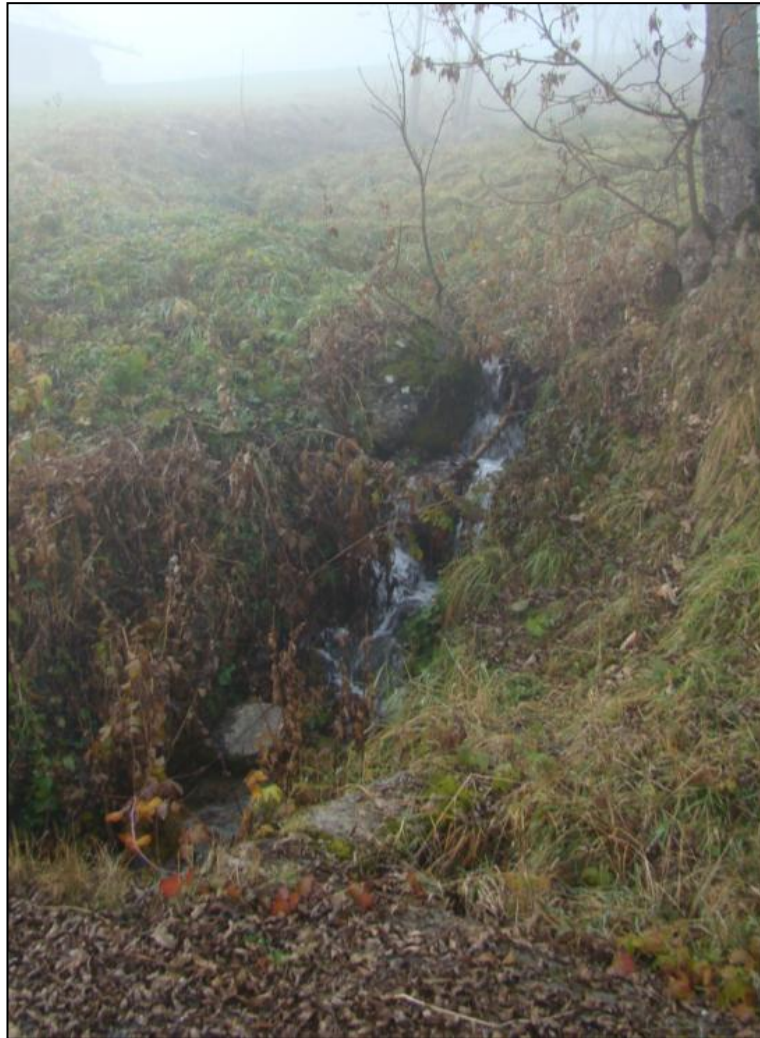
Figure 20 : Écoulement avec un débit relativement important au SW du Praz (photo prise en novembre) [Source :
IMS_{RN}]

Sur la zone d'étude, le ruissellement est d'intensité faible, hormis deux zones très localisées où la pente est plus forte et les écoulements plus concentrés, ces dernières ont été cartographiées en intensité moyenne [Fig. 20].

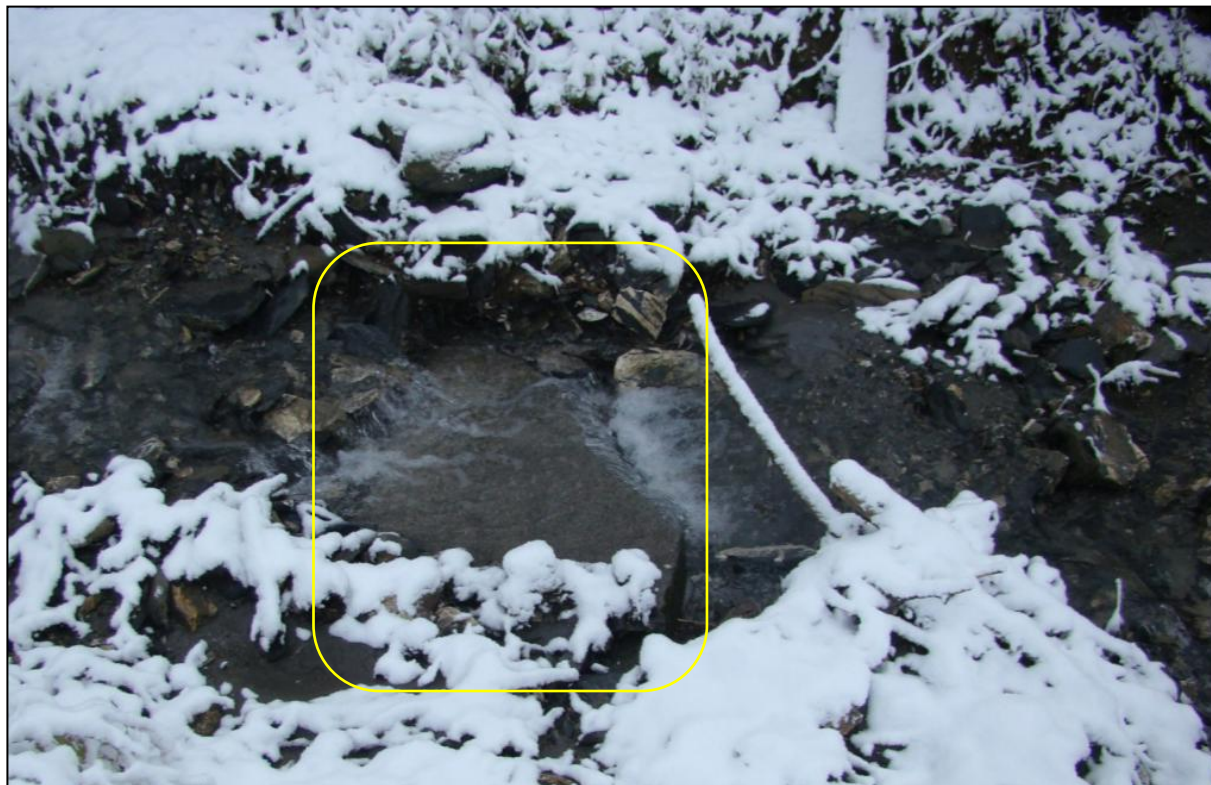
Figure 21 : Seuil en béton construit dans le torrent d'annuit en 1966, complètement recouvert [Source : IMS_{RN}]

A **Annuit**, en 1966-67, le torrent d'Annuit a été curé pour y construire un seuil, à l'amont du pont. Il est aujourd'hui recouvert par les alluvions du torrent **[Fig. 21]**.

Comme le montre le comblement du seuil d'1,50 m posé en 1966 [Fig. 21], le lit du torrent d'Anuit se comble très rapidement. L'espace au niveau du pont semble encore suffisant pour éviter les embâcles [Fig. 24], et l'absence d'évènement historique sur ce torrent confirme cette hypothèse. Cependant, le comblement rapide du lit du torrent pourrait bientôt engendrer une réduction du passage sous la route ou un débordement en amont du hameau.

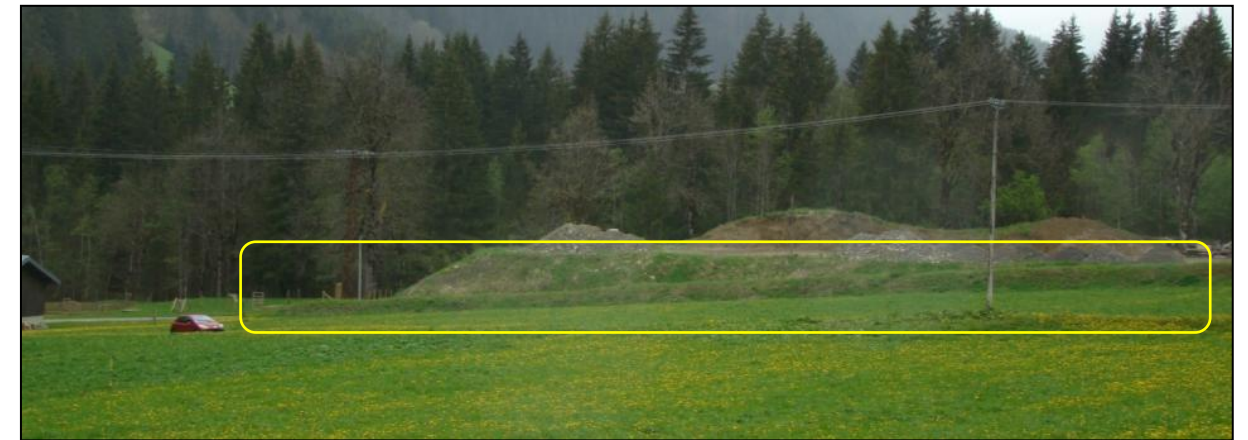
Figure 22 : Digue de terre à l'Infernet [Source : IMS_{RN}]

A **l'Infernet**, une digue a été construite parallèlement au Nant Véry, à 40 m de distance. C'est un merlon de terre enherbé de 1 m à 1,50 m de haut, de 3 m de large et de 100m de long. Ce merlon est renforcé par un enrochement constitué de petits blocs, dans sa zone la plus haute, sur 25 m de long **[Fig. 22]**.

Cette digue a été conçue en 1997, dans le cadre du projet d'installation d'un camping en rive gauche du Nant Véry. Elle permet de se prémunir des inondations, sans recours à un dispositif d'alerte. Cependant, elle ne résisterait probablement pas à un évènement cataclysmique, hors norme et imprévisible.

Cette digue étant en terre, il faut vérifier qu'elle ne soit pas endommagée par la végétation ou par des trous creusés par des animaux.

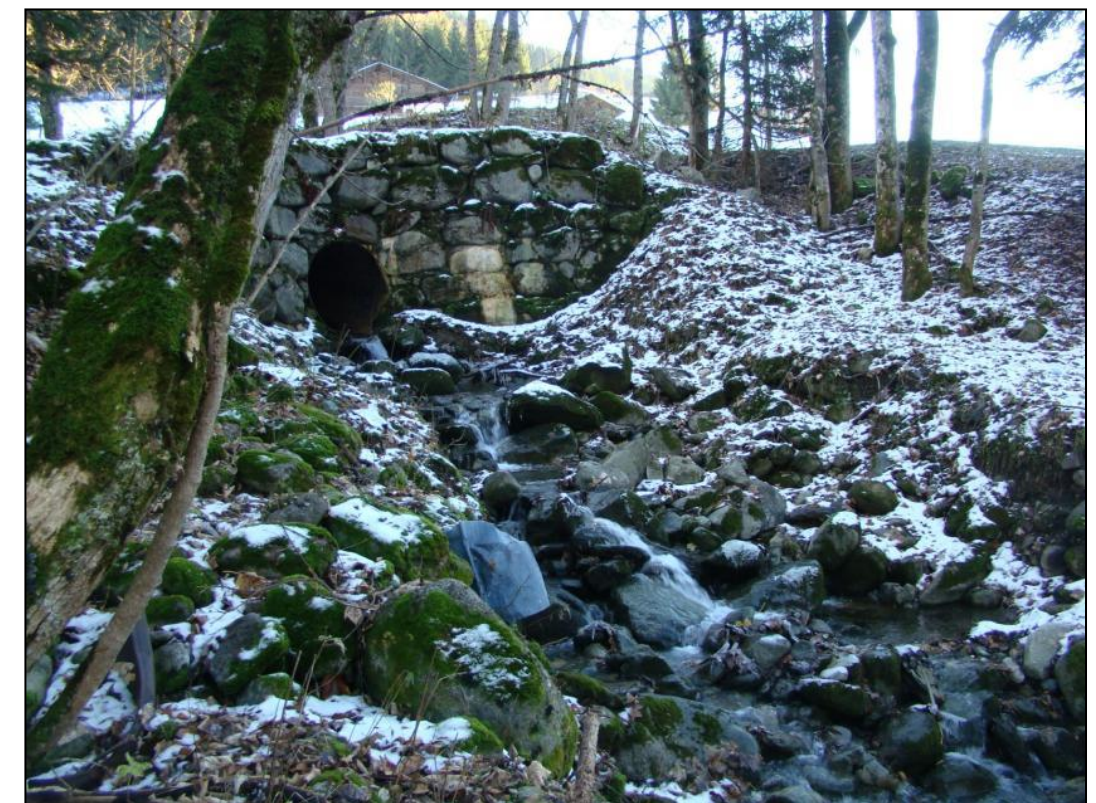
Figure 23 : Ruisseau de l'Alpettaz, buse de 1,50 m [Source : IMS_{RN}]

Avant de se jeter dans le Dorinet, le torrent d'Alpettaz passe ouvrage de franchissement, le deuxième étant une buse d'un diamètre d'1,50 m **[Fig. 23]**. Le talweg n'étant pas très encaissé, une crue importante pourrait engendrer le débordement du torrent, et d'autant plus s'il se produit un embâcle aux ponts. D'après l'environnement du torrent, passant au milieu d'arbres et de nombreux blocs, le scénario d'un embâcle est probable.

La partie en rive droite du torrent étant plus basse que l'autre rive, le débordement sera plus important du côté des Granges et du Moulin d'Annuit, avec une intensité moyenne. Il y a également un risque que la crue traverse la route. Cette crue est estimée peu fréquente.

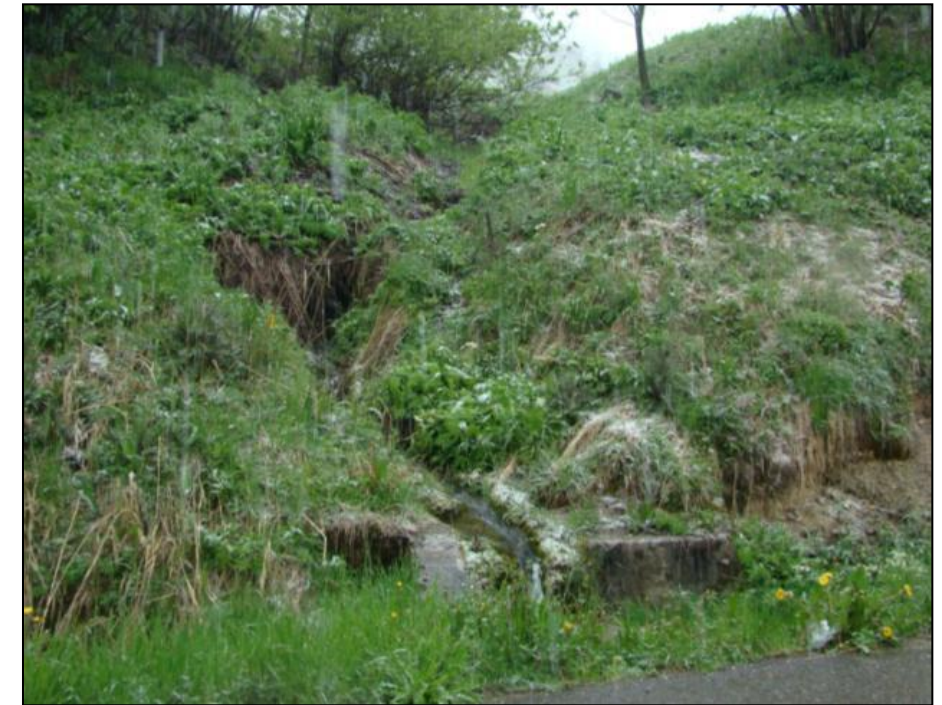
Figure 25 : Ecoulement observé proche du hameau des Prés [Source : IMS_{RN}]

Dans le secteur des Prés il n'y a pas de torrent, par contre il y a des écoulements dans les talwegs peu marqués du versant. Des circulations d'eau non négligeables ont été observées sur le terrain [Fig. 5]. La végétation de ce versant et la pente ne permettent pas à l'eau de ruissellement de s'infiltrer.

L'endroit où il a été observés des écoulements a été cartographié en intensité moyenne pour un phénomène fréquent (R₂₋₅), et les autres zones susceptibles de recevoir des eaux de ruissellement ont été cartographiées en aléa faible pour un évènement peu à moyennement fréquent (R₁₋₃ ; R₁₋₄).

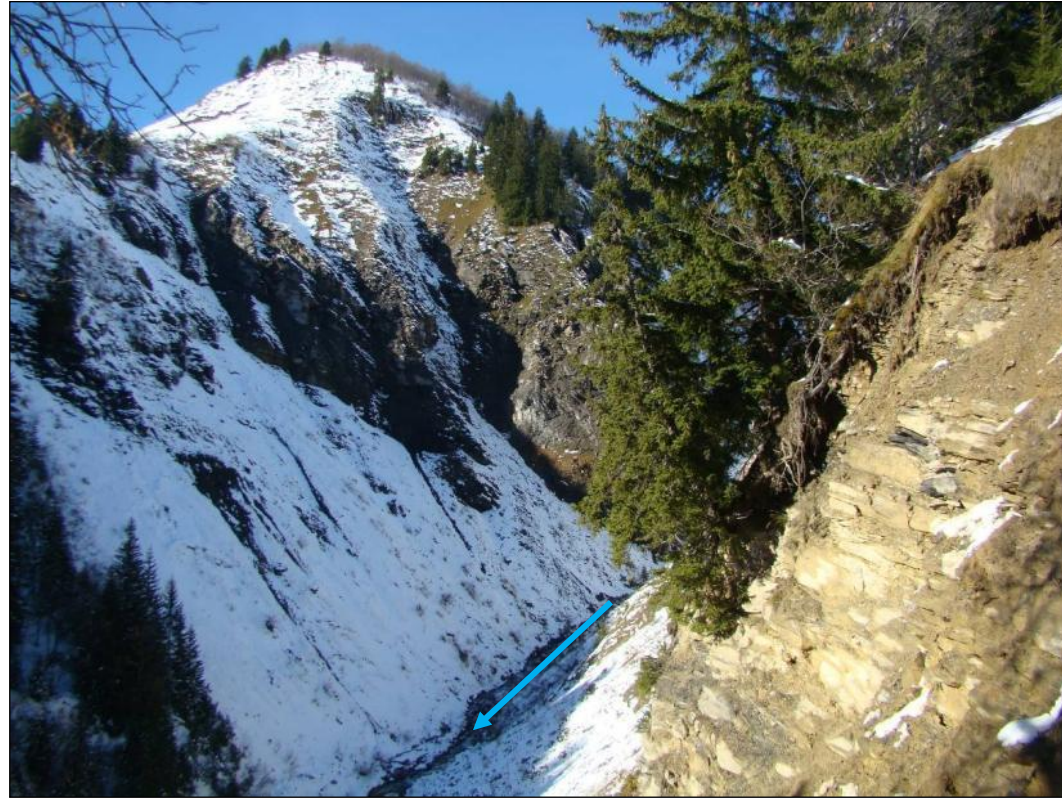
Figure 27 : Partie amont très encaissée du torrent de Lécheru [Source : IMS_{RM}]

Le torrent de Lécheru se jette dans le Dorinet au niveau de la Chaudanne. Ce torrent est particulièrement encaissé [Fig. 27]. Ses berges sont sujettes au ravinement, c'est pourquoi lors de fortes crues, l'écoulement doit être très chargé en éléments solides et en boue, se déposant en formant un cône de déjection en pied de pente. Ce débordement peu fréquent mais d'intensité moyenne (C₂₋₃) due à la charge solide ne doit pas être très large. En cas

de crue centennale les écoulements peuvent s'étendre sur un cône de déjection plus large, mais l'intensité du phénomène y sera faible et la fréquence rare (C₁₋₂).
