**Description du site :**

**Plan d'assemblage des cartes C2PN Eboulements / Chutes de blocs  
Commune de HAUTELUCE**

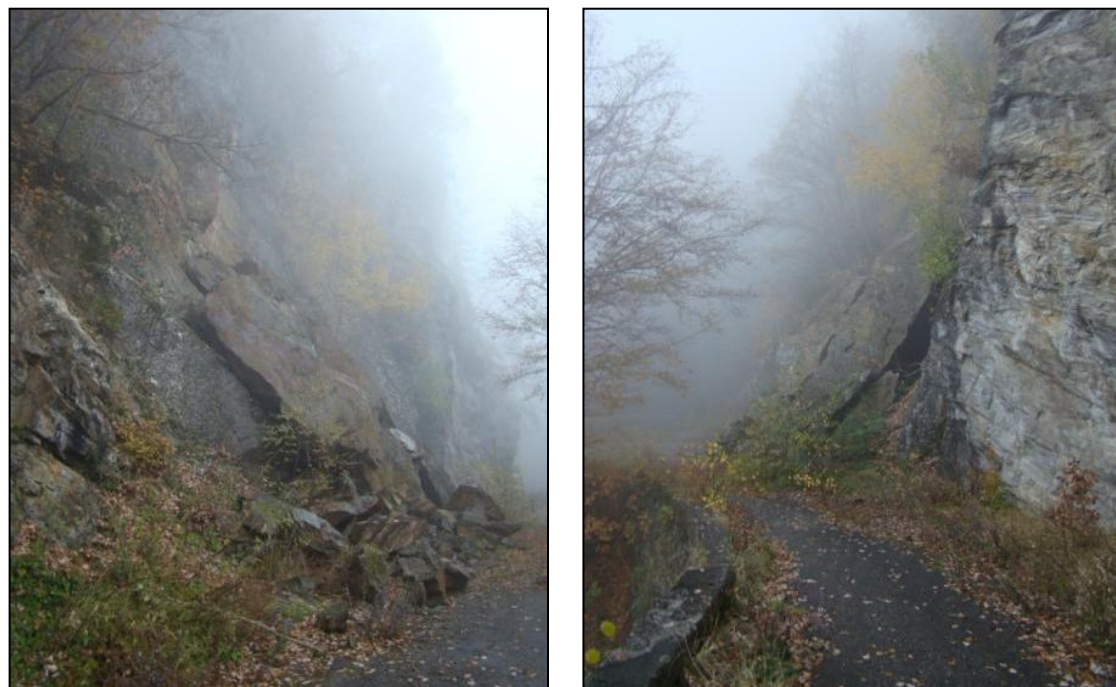
Sur la RD218b menant à Portettaz un éboulement s'est produit en 2006 et la route est fermée depuis [Fig. 1]. Le sous-sol de cette zone est constitué de granite et gneiss, qui peuvent former de grands escarpements lorsqu'ils sont creusés naturellement par une rivière ou artificiellement pour une route.

31/03/2006 : Eboulement RD218b, route de Portettaz - Route coupée et recouverte de matériaux, départ sous le chemin des Côtes, encore actif, 10 000 m3. Remise en mouvements d'anciens terrains glissés.

Figure 1 : Eboulement de 2006 sur la RD 218 E vers Portettaz [Source : IMS<sub>RN</sub>]

Le phénomène de chutes de blocs le plus important dans le périmètre du PPR est l'éboulement de 2006 sur la route de Portettaz. L'escarpement se situe entre le chemin des Côtes et la RD 218b. Les gneiss sont des granites métamorphisés, c'est-à-dire que ce sont des roches dures qui se débitent en plaques. Celles-ci peuvent glisser les unes sur les autres ou se découper en blocs de grande taille. La masse éboulée de mars 2006 a été estimée à 10 000 m<sup>3</sup>. Actuellement la route est toujours coupée, les blocs n'ont pas été déplacés. C'est une route secondaire, des masses rocheuses menacent de tomber et sa sécurisation serait trop complexe et trop coûteuse.

Cette zone a donc été cartographiée en aléa fort. Avec une fréquence estimée moyenne, c'est surtout l'intensité forte qui donne un classement en aléa fort.

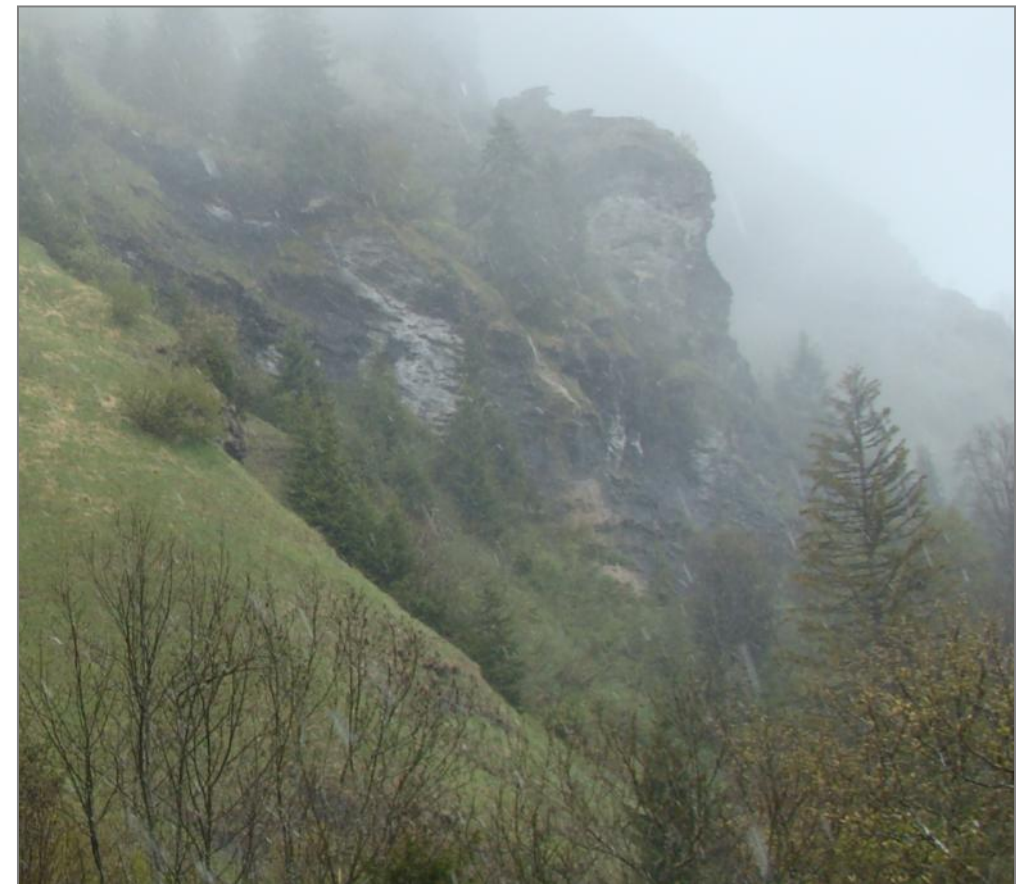
Le secteur des Lanches d'Annuit est concerné par des escarpements de calcaires et de schistes d'une dizaine de mètres de hauteur. Ces bancs calcaires épais contiennent des intercalations de bancs schisteux, ce qui favorise la découpe de blocs de grande taille. La forêt dense située au pied des escarpements va freiner rapidement la vitesse des blocs éboulés. Les chalets sont situés bien plus bas dans le versant et ne sont pas exposés à ce risque [Fig. 2].

Figure 2 : Lanches d'Annuit [Source : IMS<sub>RN</sub>]

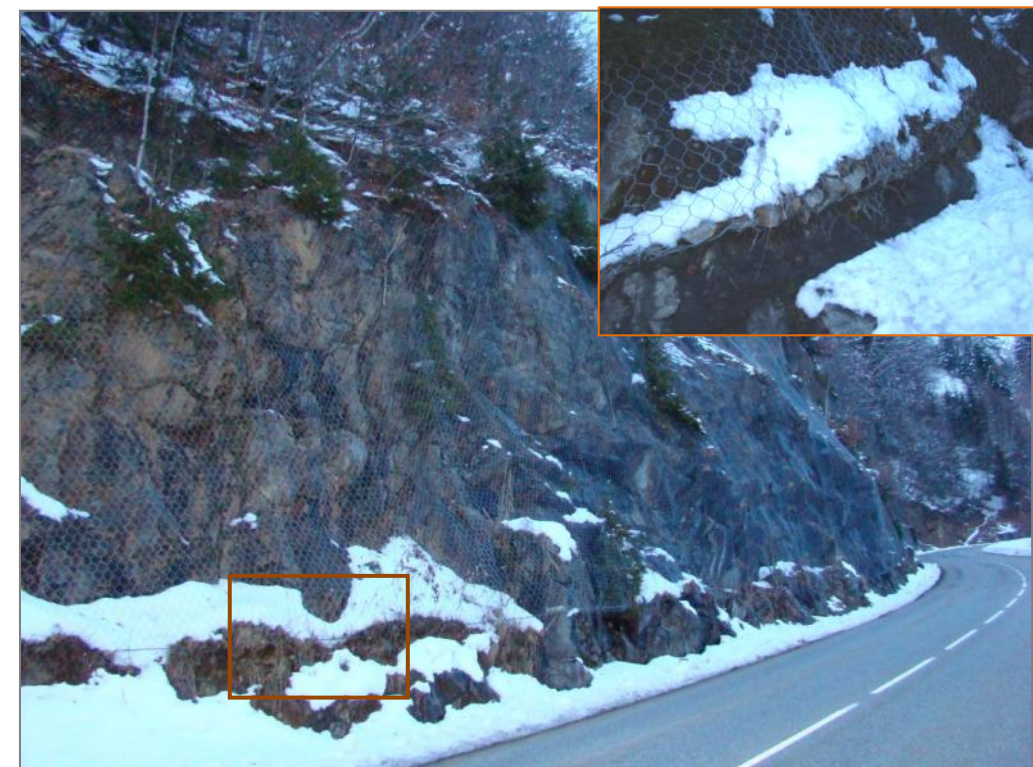
Des escarpements ont été créés lors de la construction de routes (notamment le long des départementales D70 et D218). Ils sont à l'origine de chutes de pierres et de petits blocs. Parfois ils ont été recouverts par des grillages plaqués. Ces ouvrages de protection sont très efficaces et permettent d'éviter les pierres et les blocs sur la chaussée. Cependant, par endroits, les grillages sont très chargés. Il faudrait les purger et vérifier l'ancrage des blocs instables [Fig. 3 et 4].

Figure 3 : Grillage plaqué sur un escarpement le long de la RD 18b [Source : IMS<sub>RN</sub>]

Les ouvrages de protection, tels que les grillages et les filets pare-blocs, sont relativement efficaces [**Fig. 3**] et permettent souvent de réduire l'aléa : B<sup>1-6</sup><sub>1-2</sub> à condition d'entretenir ces ouvrages en les purgeant et en les réparant régulièrement.

- (1) Protection assez efficace, qui permet de stopper de nombreux blocs décimétriques à métriques, comme le prouve ceux déposés en sous-bois.
- (2) Efficaces pour retenir les petites pierres en bordure de chaussée, à vérifier et purger régulièrement.

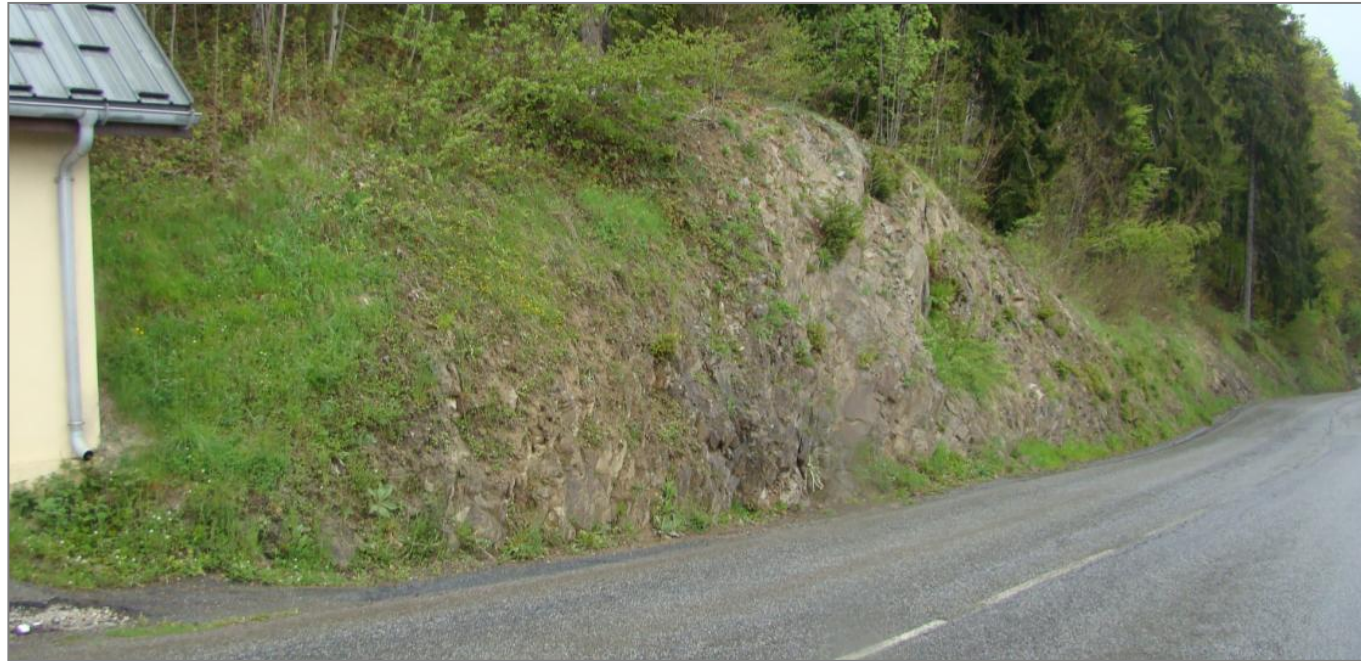
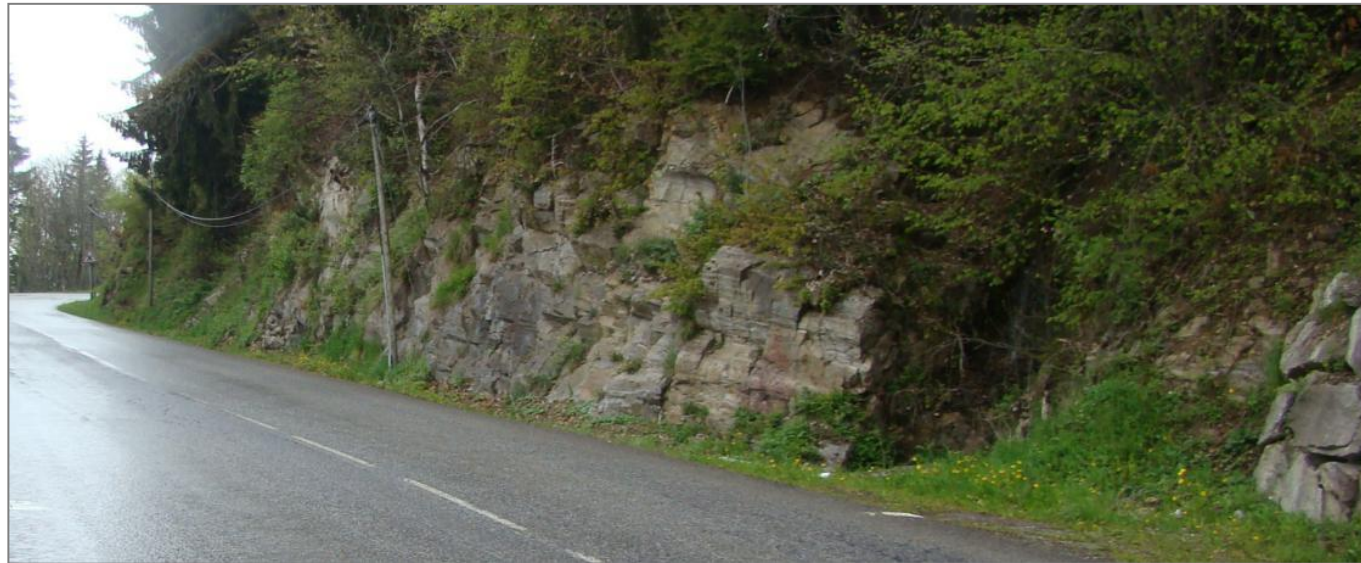
Figure 4 : Affleurements de micaschistes et de gneiss sur la RD218b, proche des Pémonts [Source : IMS<sub>RN</sub>]
