Contexte géologique du périmètre PPR :

**Plan d'assemblage des cartes C2PN Glissements de terrain
Commune de HAUTELUCE**

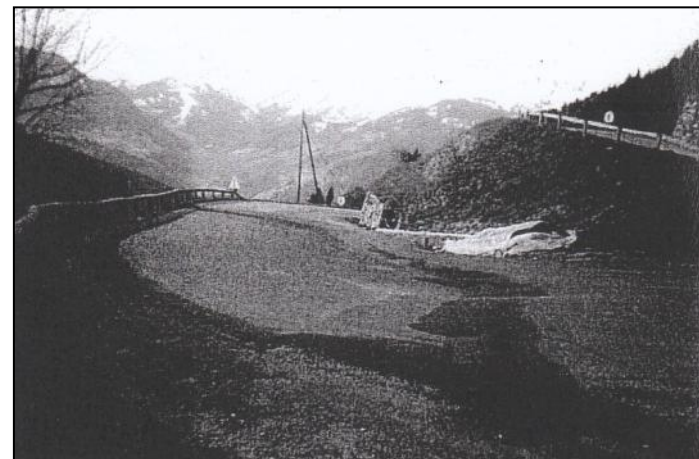
- En **1998, aux Jorets**, l'aménagement d'une piste de ski provoque un glissement de terrain.
- Suite à un important glissement ayant affecté la chaussée de la **RD 218b (au PR 9.250 – virage en épingle au niveau du Nant du Chosal)** sur 40 ml [**Fig. 1**], des travaux de confortement ont été réalisés en **Juillet 2000**. Ils ont été réalisés par TP.GEO et ont consisté en une paroi berlinoise couplée à un drainage par drain siphon et tranchée drainante afin de tenir les terrains et d'abaisser le niveau de la nappe.

Figure 1 : Affaissement de la chaussée de la RD 218b, suite à un glissement de terrain, en 2000 [Source : TP.GEO / CG 73]

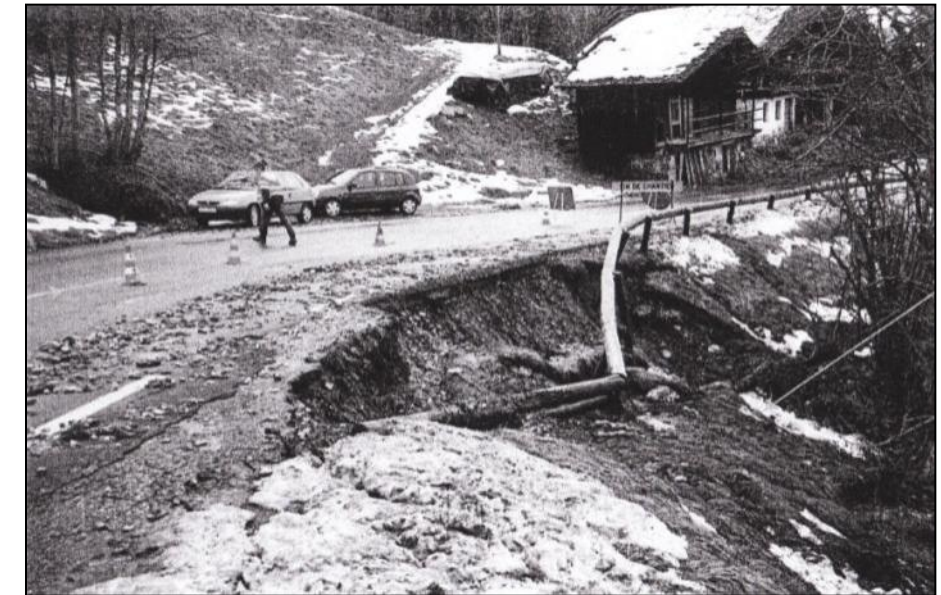
- Le **13 janvier 2004**, 2 autres glissements se déclenchent de nouveau sur la **RD 218b (au PR 9.100 et 9.250)**. Ils affectent tous deux l'accotement aval de la route sur, respectivement, 15 et 30 ml [**Fig. 2**]. Les niches d'arrachements visibles peuvent atteindre 2,50 m de hauteur. Les désordres s'étendent vers l'aval sur une douzaine de mètres. Des travaux de confortement, consistant essentiellement en un drainage et un remblaiement avec bêche ou redans d'accrochage en aval, ont été préconisés par SAGE INGENIERIE.

Figure 2 : Glissement de l'accotement aval de la RD 218b (au PR 9.100) le 13 janvier 2004 [Source : SAGE INGENIERIE / CG 73]

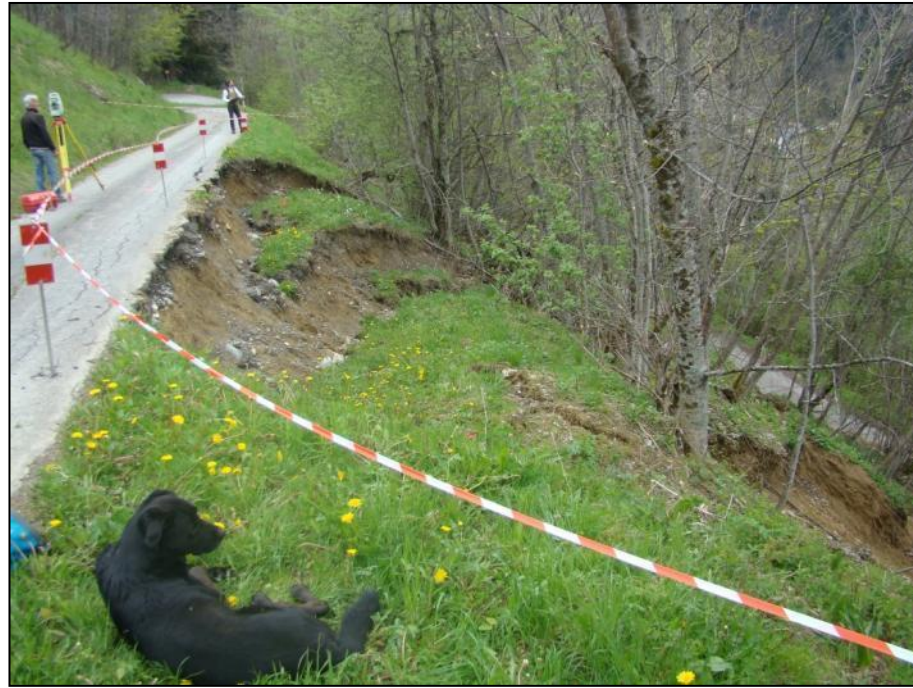
- **Fin Mars 2014**, un glissement se produit **sur la route allant de Belleville à Lécheru** emportant l'accotement aval et fissurant la chaussée sur une dizaine de ml [**Fig. 3**]. Les matériaux se sont déposés sur la route en contrebas la bloquant entièrement. Le substratum schisteux est visible en fond de la zone décapée.

Figure 3 : Glissement de l'accotement aval de la route entre Belleville et Lécheru (photo prise le 12 mai 2014)
[Source : IMS_{RN}]

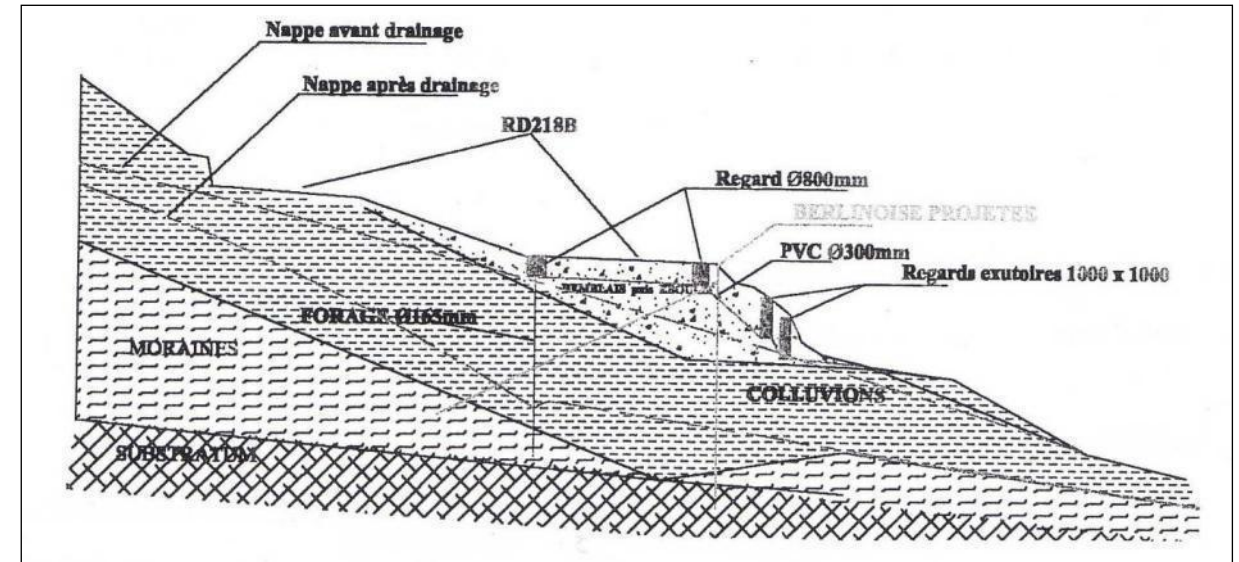
Figure 5 : Profil en travers au niveau du PR 9,250 de la RD 218b [Source : TP.GEO / CG 73]

En Juillet 2000, des travaux sont entrepris pour rendre de nouveau la chaussée praticable après le glissement de sa partie aval ayant entraîné un affaissement de la plate-forme sur 40 ml [Fig. 1]. Ils ont consisté en la réalisation d'un dispositif de drainage par drains siphon avec tranchée drainante en tête (permettant l'abaissement de la nappe présente dans les terrains de plus de 5 m). Une paroi berlinoise ancrées a également été mise en place afin d'assurer la stabilité de la chaussée (qui à l'occasion a été élargie vers l'aval) [Fig. 5 et 6].

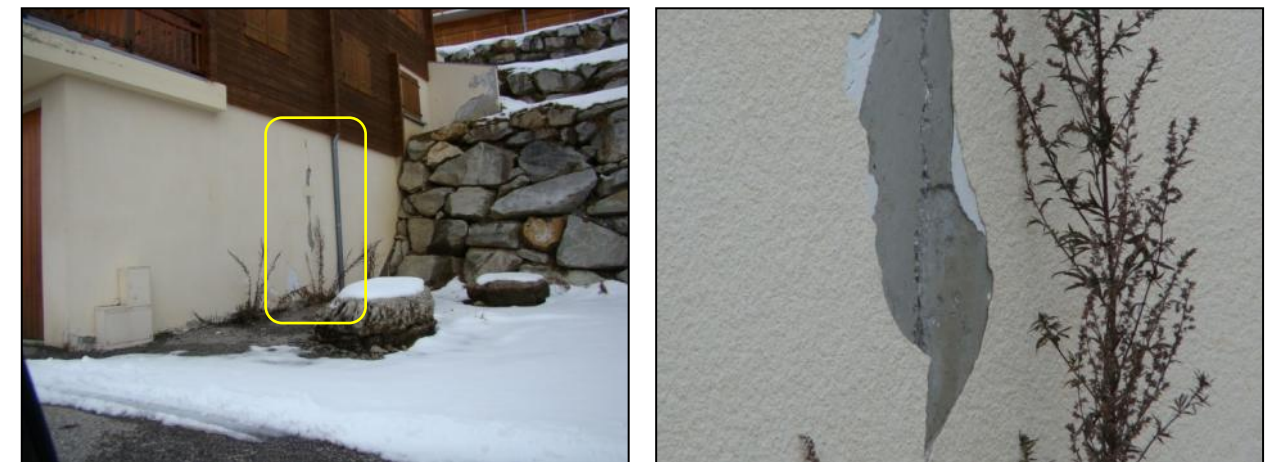
Le versant a été principalement classé en zone de glissement moyennement actif (G₂₋₄) du fait de la lithologie constituée de schistes en amont et de terrains contenant du gypse en aval et de la pente. Quelques désordres (fissures) plus ou moins marqués sont visibles sur certaines constructions et des enrochements, munis de drains, ont également été réalisés dans le but de tenir les terrains [Fig. 9].

Figure 9 : Fissuration de bâtiment et enrochements dans la station des Saisie [Source : IMS_{RN}]

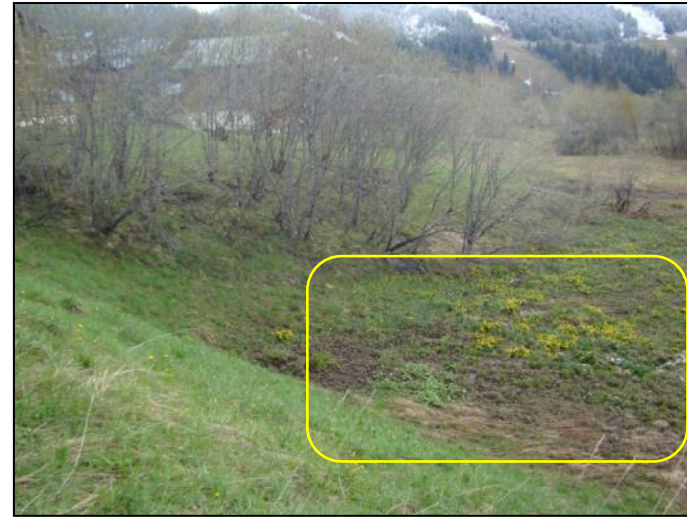
A noter la présence de zones humides en pied de versant [Fig. 10]. Elles attestent de la présence de circulations d'eau dans les terrains.

Figure 10 : Importante zone humide en pied du versant des Saisies [Source : IMS_{RN}]

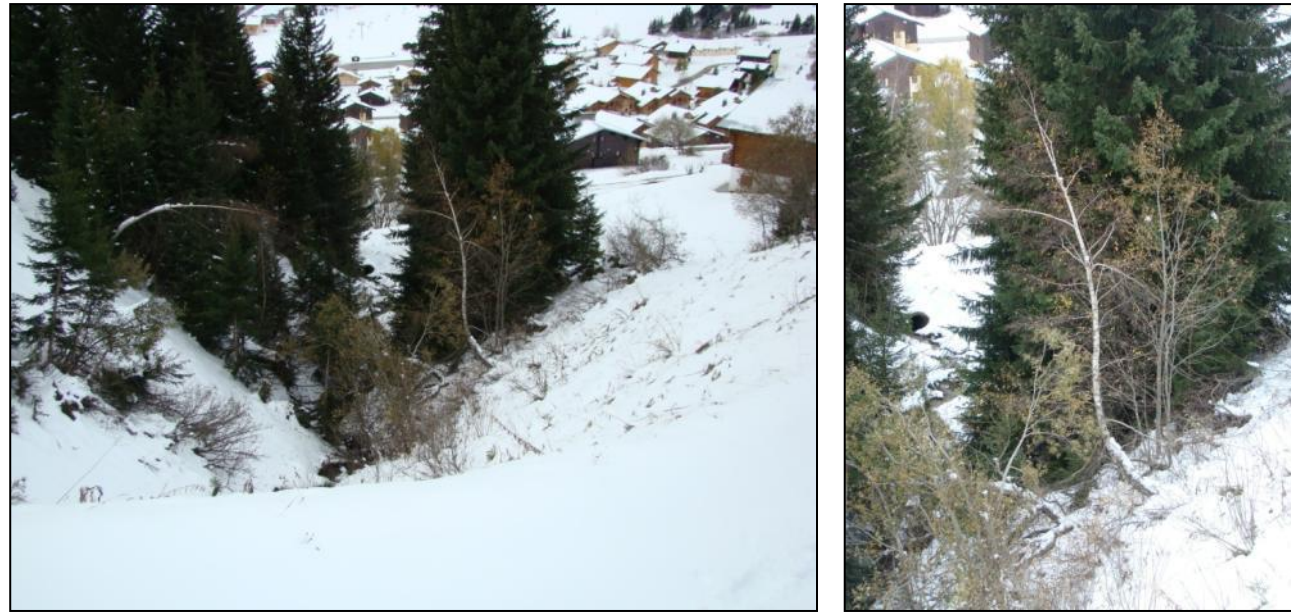
Le talweg à l'Est des Saisies est fortement entaillé et ses berges pentues montrent quelques signes d'instabilité : arbres penchés ou « en pipe » [Fig. 11]. Cependant, des sondages géotechniques ont montré la bonne résistance des sols en profondeur, ces instabilités sont donc plutôt superficielles. Il a ainsi été classé en zone de glissement moyennement actif (G₃₋₄) de même que celui plus à l'Ouest en limite du périmètre PPR.

Figure 11 : Désordres sur la végétation témoignant de l'activité du talweg à l'Est des Saisies [Source : IMS_{RN}]

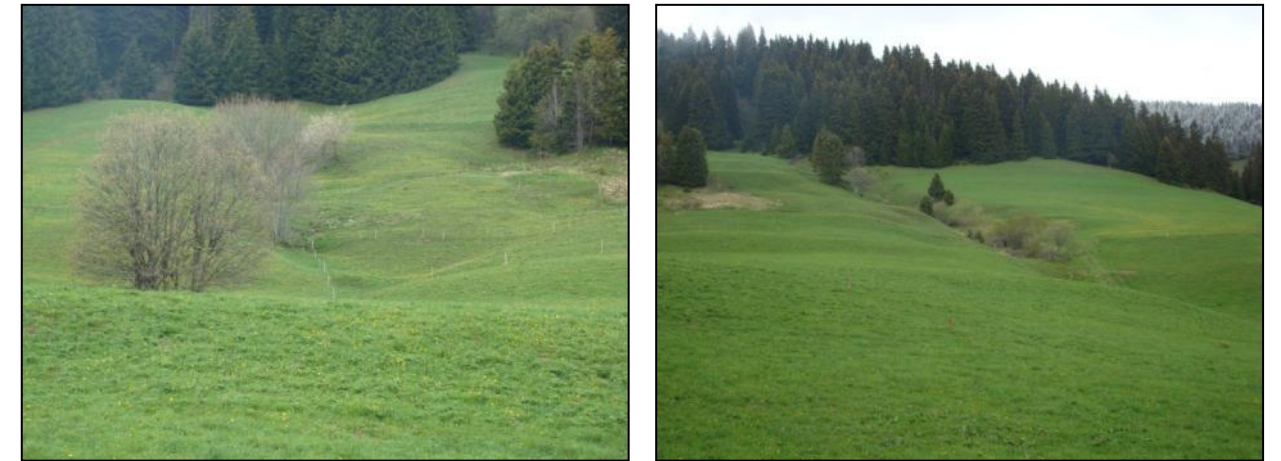
Des zones présentent une activité légèrement supérieure (G₃₋₄) des déformations de la surface, sous la forme d'une succession de talus plus moins marqués, sont visibles [Fig. 13]. Elles sont essentiellement situées dans et aux abords de talwegs. En effet, leur morphologie va concentrer les écoulements entraînant un risque plus grand de déstabilisation des sols sans toutefois aboutir à des glissements majeurs.

Figure 13 : Déformation de surface (ondulations) aux abords de talwegs à l'Est du hameau de la Raje [Source : IMS_{RN}]

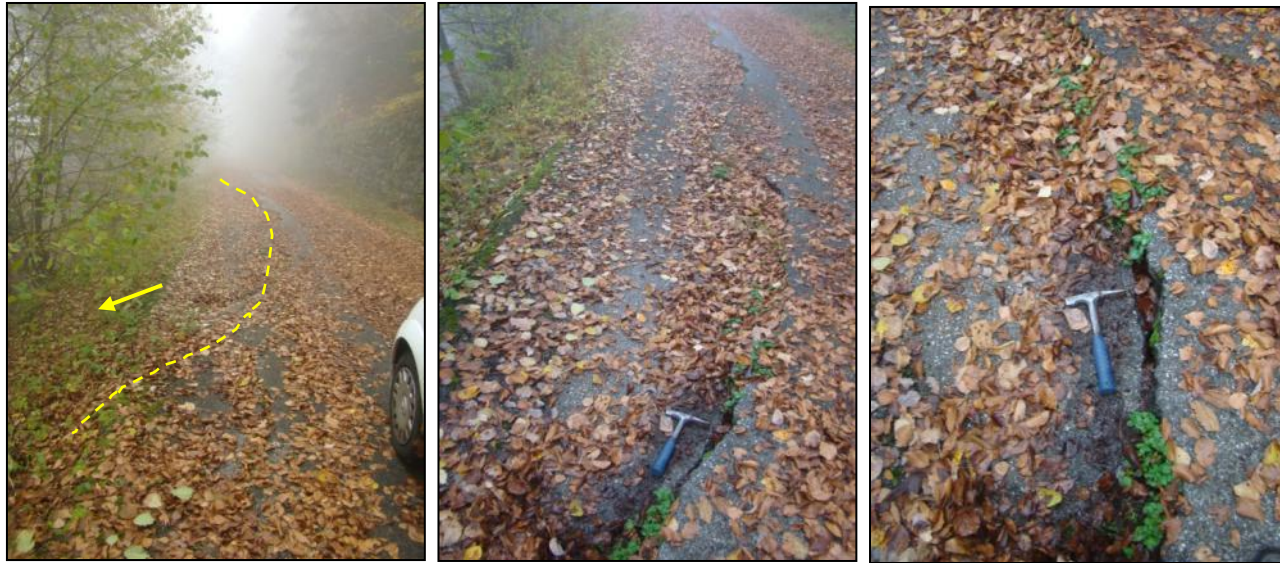
Des fissures et des affaissements sur les chaussées ont été observés par endroit notamment au niveau des vallons [Fig. 14].

Figure 14 : Fissuration et affaissement de la RD 218E au niveau de la limite communale [Source : IMS_{RN}]

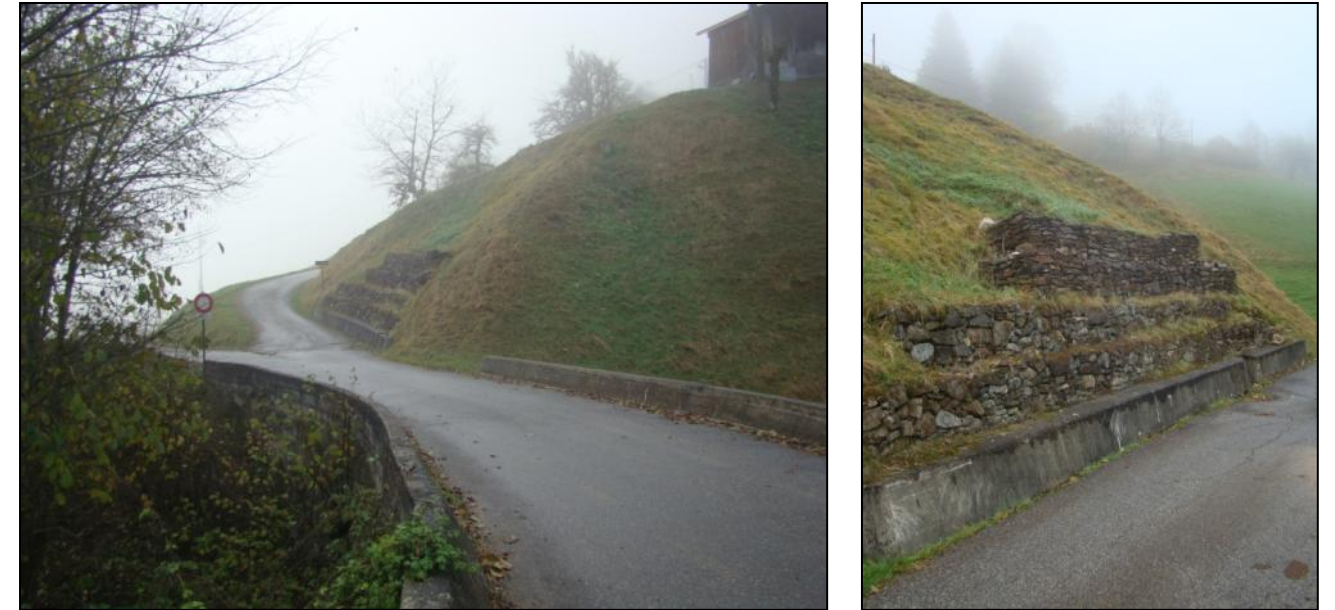
Figure 16 : Fissuration et affaissement de la RD 218E au niveau de la limite communale [Source : IMS_{RN}]

Un gabion a été mis en place en bordure de la RD 218E afin de stabiliser le versant. A en juger par la rupture de pente visible en amont de l'ouvrage (« coup de cuillère »), ce confortement a sans doute été mis en place suite au glissement du talus [Fig. 16].

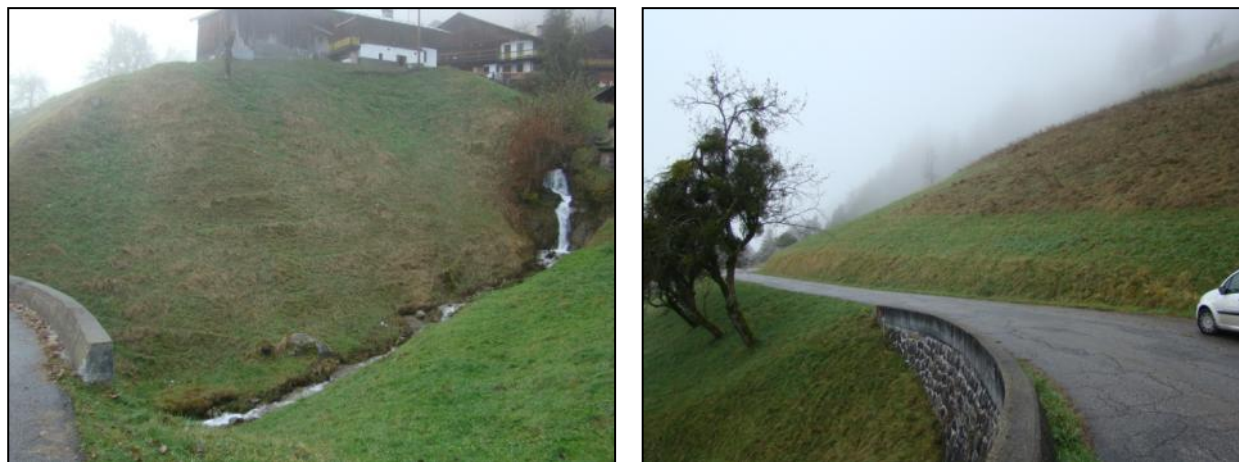
Le hameau des Côtes est situé sur un éperon encadré par 2 talwegs présentant des indices assez marqués de mouvements de terrain. En effet, des rides et des décrochements (surtout en aval de la RD 218 E) sont visibles ainsi qu'une fissuration de la chaussée et des désordres sur la végétation [Fig. 15].

Figure 15 : Rides (photo de gauche) et désordres sur chaussée et végétation (photo de droite) dans les talwegs encadrant le hameau des Côtes [Source : IMS_{RN}]

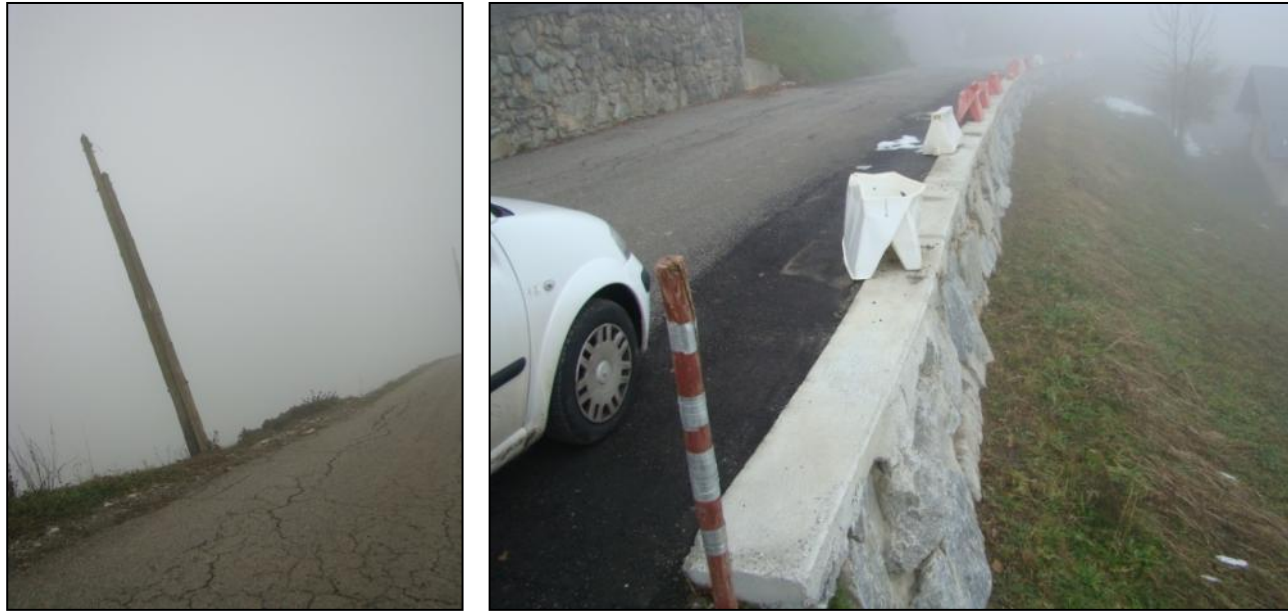
Figure 17 : Poteau incliné et fissuration de la chaussée (photo de gauche) et confortement par enrochements bétonnés (photo de droite) le long de la route menant aux Evettes [Source : IMS_{RN}]

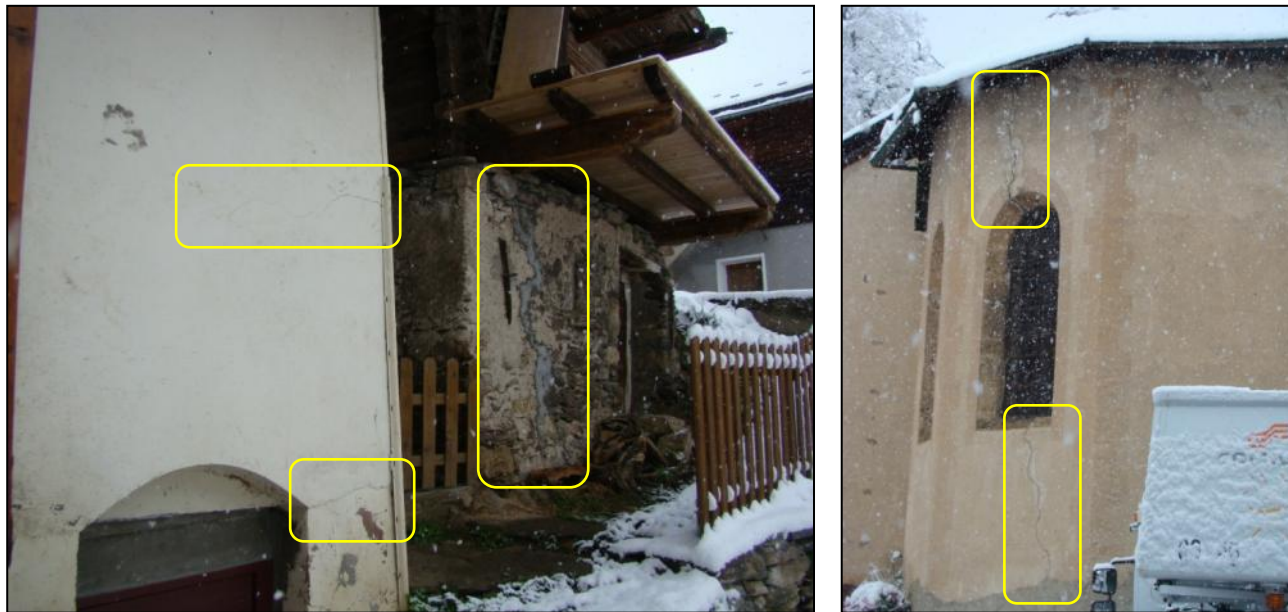
Le village de Hauteluze et les hameaux de la Combe et des Evettes sont situés sur des pentes comprises entre 15 et 25°. Des désordres sur et aux abords des chaussées sont visibles ainsi que de nombreuses fissures sur les constructions essentiellement dans le village [Fig. 17 et 18]. Le mur latéral du cimetière présente des fissures caractéristiques du aux efforts de traction sur ses fondations. Ces désordres s'expliquent par la sensibilité des terrains du fait de la pente, d'un possible manque de profondeur des fondations ainsi que des circulations d'eau.

A noter que le vieillissement des constructions peut également expliquer en partie ces fissurations. De même la densité de désordres dans le village est aussi liée à la densité de constructions.

Figure 18 : Fissuration sur les constructions et l'église dans le village de Hauteluce [Source : IMS_{RN}]

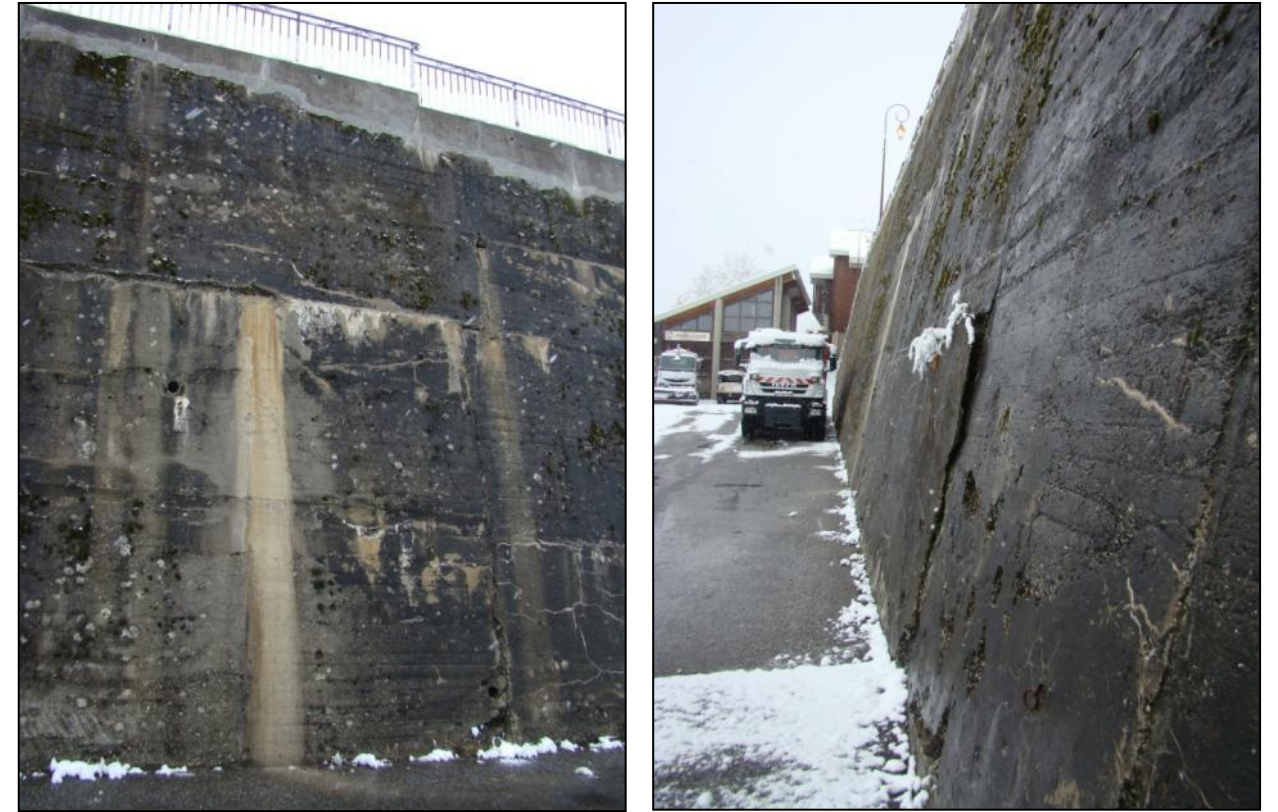
Des confortements légers (murets et enrochements) ont également été recensés. Dans le village, des confortements plus conséquents ont été réalisés. Celui sous la RD 70 en aval du cimetière est constitué d'un mur poids bétonné muni de drains horizontaux ; il présente une importante dégradation du fait de la poussée des terrains (fissuration et décollement en plaque par endroits) ainsi que des traces de suintement [Fig. 19].

Figure 19 : Suintement important hors des drains (photo de gauche) et dommages (photo de droite) sur le mur de confortement sous la RD 70 en aval du cimetière [Source : IMS_{RN}]

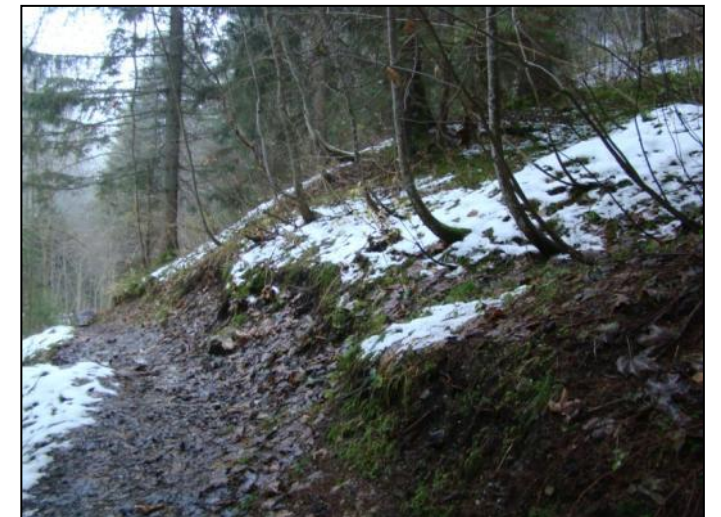
Le fond et les abords des talwegs ont été classés en zone de glissement actif (G₃₋₅) et très actif (G₄₋₅). En effet, les écoulements importants, notamment lors de crues, vont saper les berges entraînant une déstabilisation des terrains : apparition de loupes de glissements, désordres sur la végétation [Fig. 20], sur les chaussées et les constructions à proximité.

Figure 20 : Désordres sur la végétation témoignant de l'activité du talweg du Nant de Chosal [Source : IMS_{RN}]

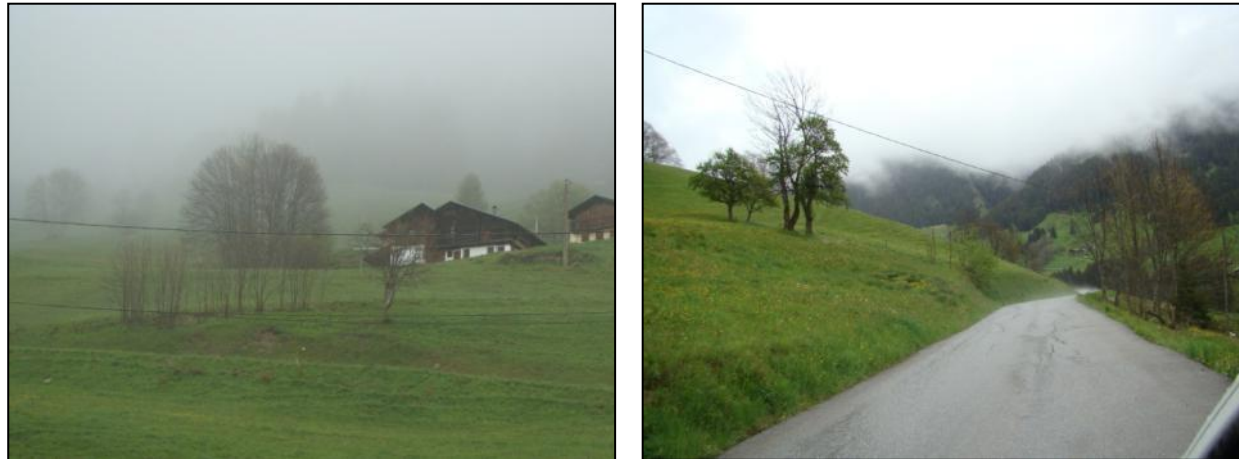
Des indices de déformation sont visibles par endroit dans la topographie ; des successions de talus témoignent d'un mouvement des terrains. Des fissures ont également été observées sur certaines portions de routes [Fig. 21]. En revanche aucune construction fissurée n'a été notée. Ces désordres sont généralement plus présents dans les secteurs en talwegs (concentration des écoulements).

Figure 21 : Ondulations topographiques en amont du Chatelard (photo de gauche) et fissuration de la chaussée dans un talweg en amont de Annuit (photo de droite) [Source : IMS_{RN}]

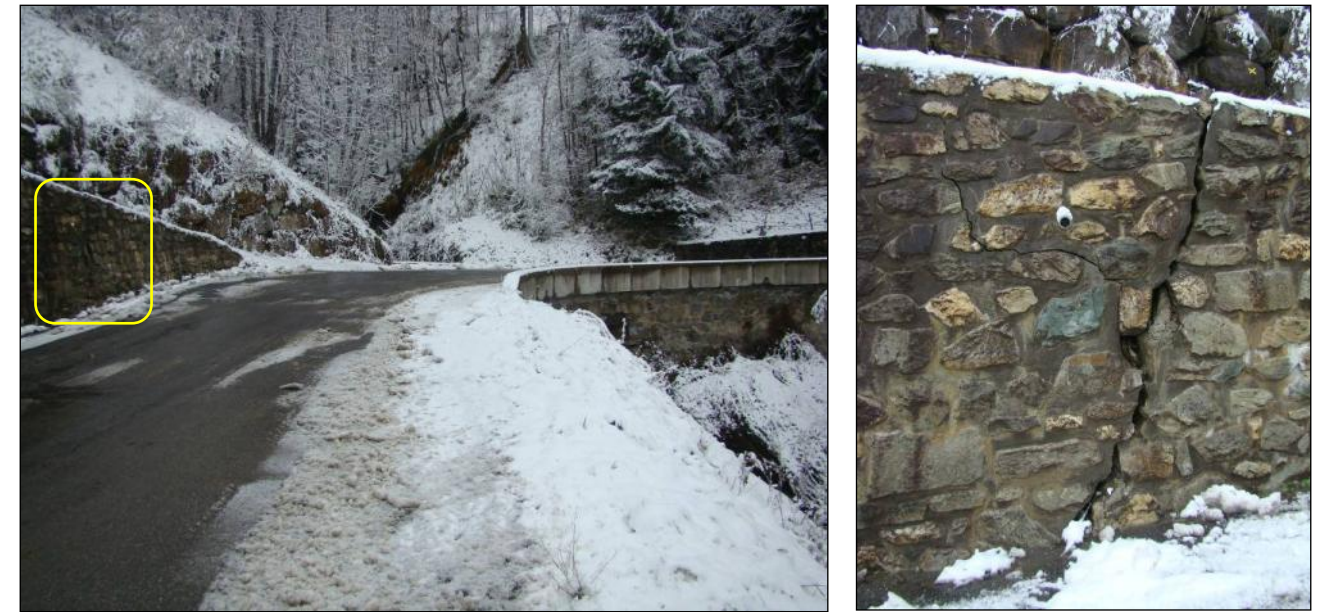
Ainsi de nombreux désordres ont été constatés lors de nos visites de terrain. Les écoulements en fond de talwegs vont entraîner un sapement des berges qui va à terme se traduire par une déstabilisation des abords et par l'apparition de loupes de glissement. Combiné à une poussée des terres en amont, notamment lors de périodes de fortes précipitations, ces mouvements vont provoquer un endommagement des murs de soutènement amont et aval de la route. Les désordres (fissures et décalages) seront d'autant plus marqués à proximité du cours d'eau (G₄₋₅) [Fig. 22 et 23].

Figure 22 : Dommages (fissure ouverte et décalage) sur le mur de soutènement amont au niveau du talweg du Charbet [Source : IMS_{RN}]

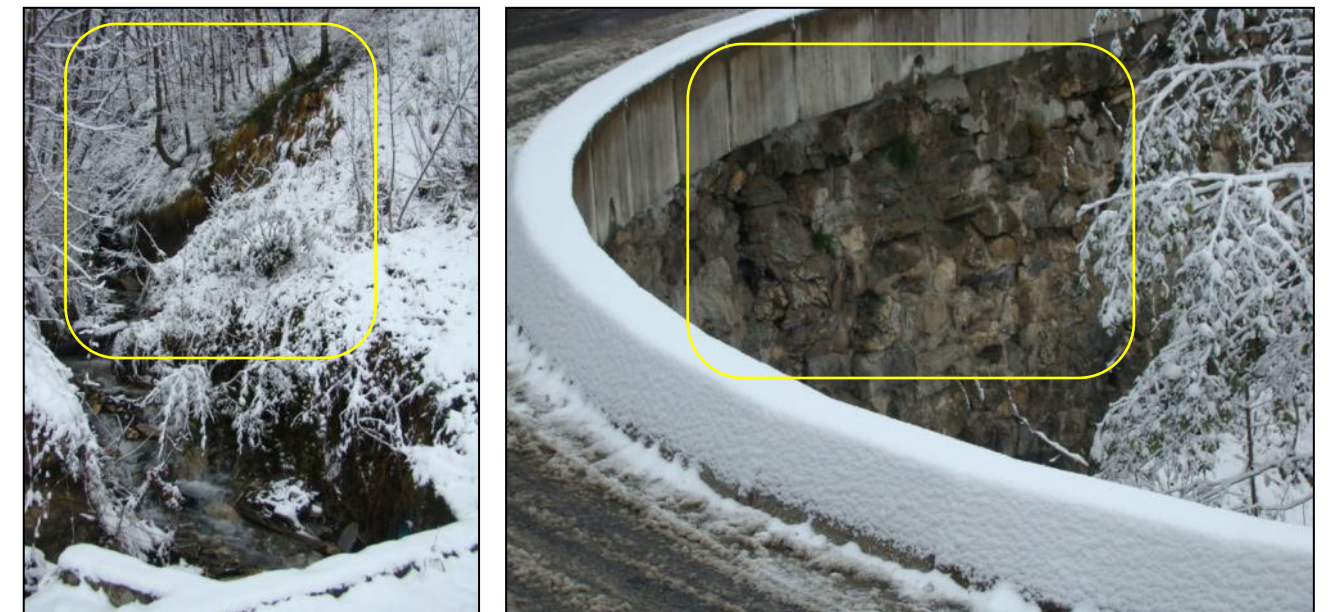
Figure 23 : Loupe de glissement et arbre « en pipe » (photo de gauche) et mur de soutènement aval endommagé (photo de droite) au niveau du talweg du Charbet [Source : IMS_{RN}]

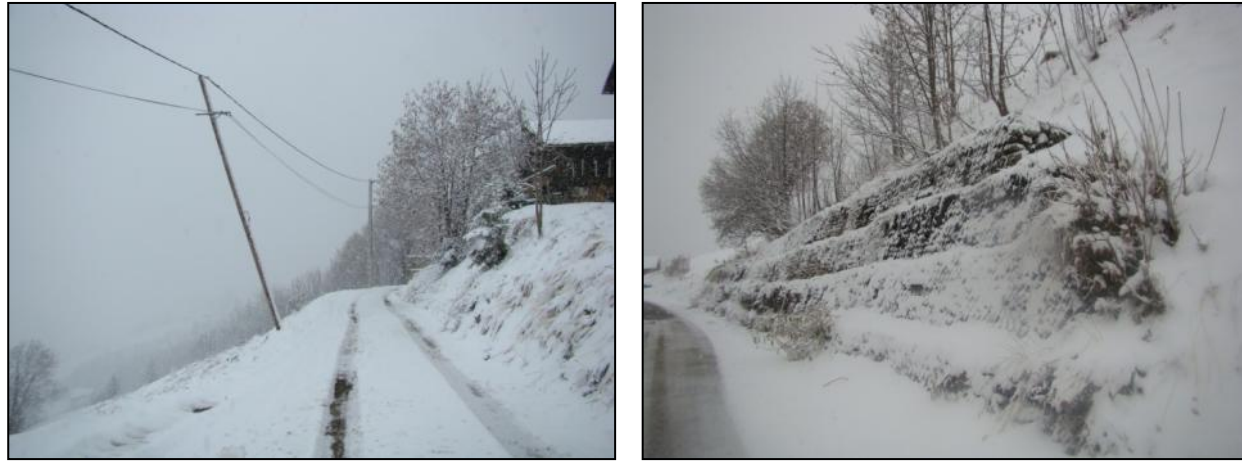
Quelques désordres et confortements ont été notés : poteau incliné, fissures sur la chaussée, gabions, ... [Fig. 24].

Figure 24 : Poteau incliné (photo de gauche) et gabions (photo de droite) le long de la route en amont des Prés
[Source : IMS_{RN}]

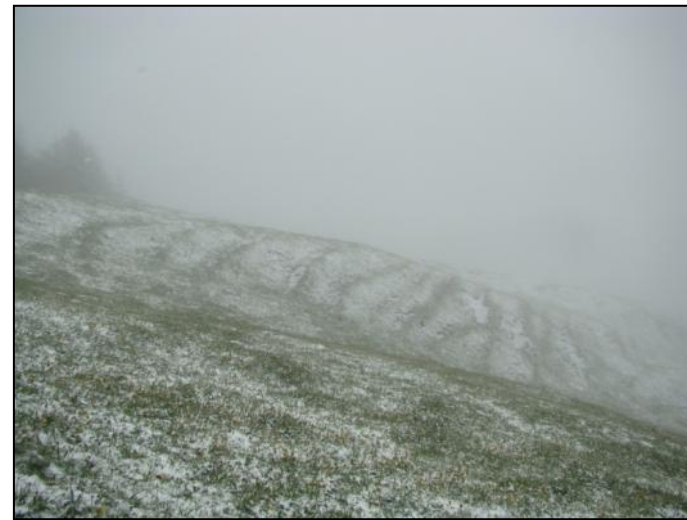
Ainsi le versant a été classé en zone de glissement moyennement actif (G₂₋₄ et G₃₋₄), en fonction des indices visibles : présence de rides dans les zones de concentration des écoulements, témoignant d'une activité légèrement supérieure [Fig. 25].

Figure 25 : Rides nettement visibles en amont du versant des Prés (à proximité du Charbet)
[Source : IMS_{RN}]

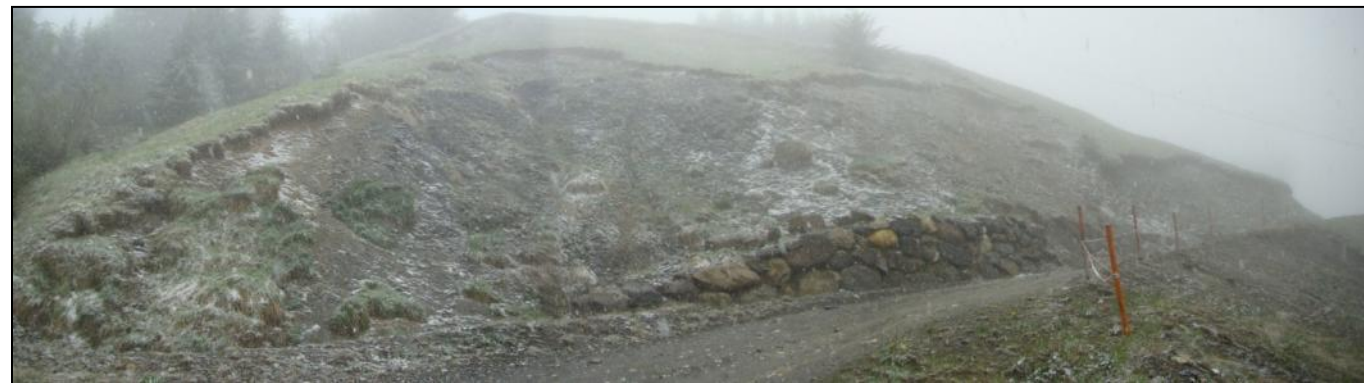
Les ravins de Charbet et du Nant de Very et leurs abords présentent une activité importante. Un grand glissement de terrain a notamment affecté le talus amont de la route menant au Charbet [Fig. 26]. Les pentes supérieures à 30° et les circulations d'eau en surface et en profondeur entraînent une instabilité généralisée du secteur comme en témoignent les nombreuses déformations topographiques.

Figure 26 : Glissement de terrain et confortement par enrochements le long de la route menant au Charbet
[Source : IMS_{RN}]

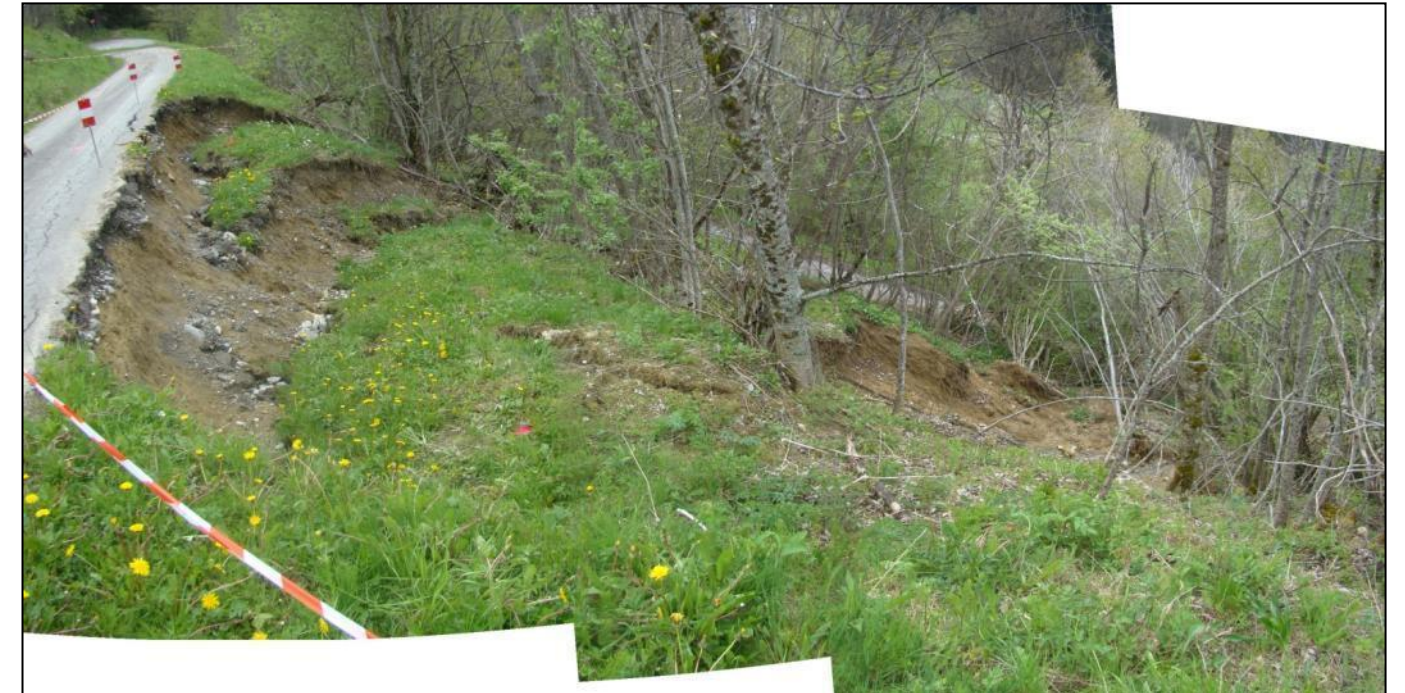
Ainsi l'événement qui s'est produit fin Mars 2014 est un bon exemple de l'instabilité du secteur. Un glissement s'est déclenché sur la route allant de Belleville à Lécheru emportant l'accotement aval et fissurant la chaussée sur une dizaine de ml [Fig. 27].

Figure 27 : Glissement de terrain sur la route entre Belleville et Lécheru [Source : IMS_{RN}]

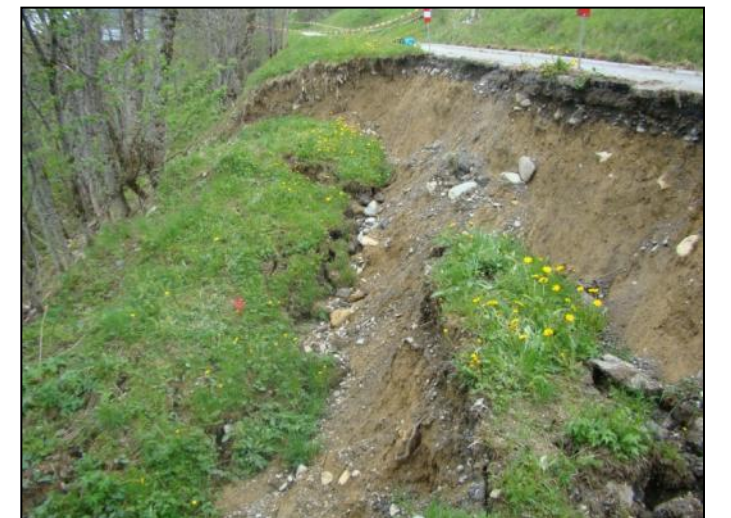
Le glissement présente une niche d'arrachement en tête de 1 à 2 m de hauteur. Elle met en évidence de dépôts morainiques très argileux et humides [Fig. 28].

Il s'agit en réalité d'une zone d'arrachement secondaire liée à la régression du mouvement vers l'aval ; la niche principale est située en milieu de versant.

Figure 28 : Niche d'arrachement secondaire du glissement [Source : IMS_{RN}]

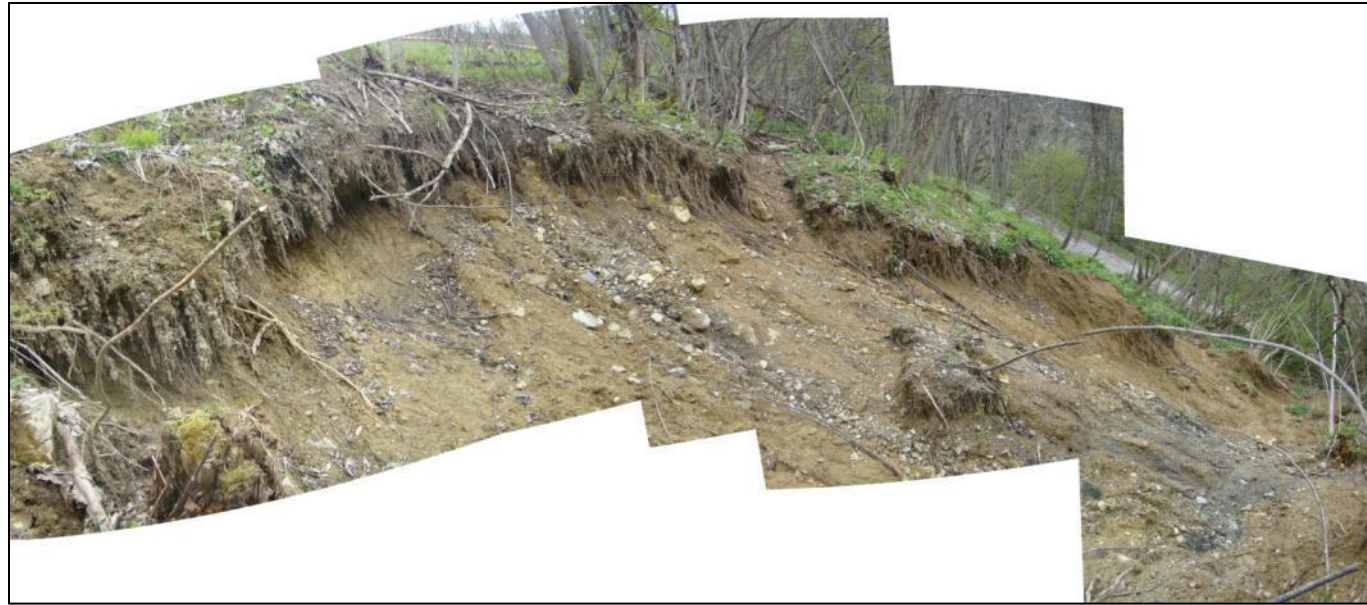
Elle délimite une importante zone où la couche de sol et de dépôts morainiques a été entièrement décapée [Fig. 29]. Le substratum schisteux altéré est visible en fond [Fig. 30].

Figure 29 : Zone décapée en amont de la masse glissée (le substratum schisteux altéré est partiellement visible en bas à droite du panorama : terrains gris) [Source : IMS_{RN}]

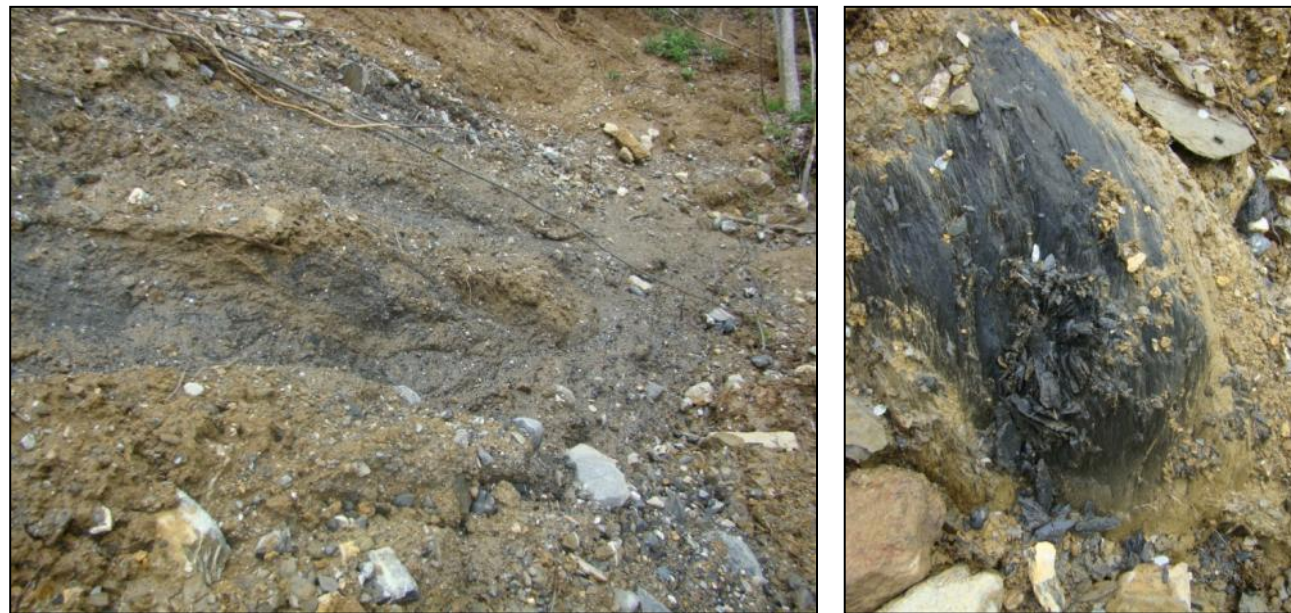
Figure 30 : Substratum schisteux altéré visible au niveau du plan de glissement [Source : IMS_{RN}]

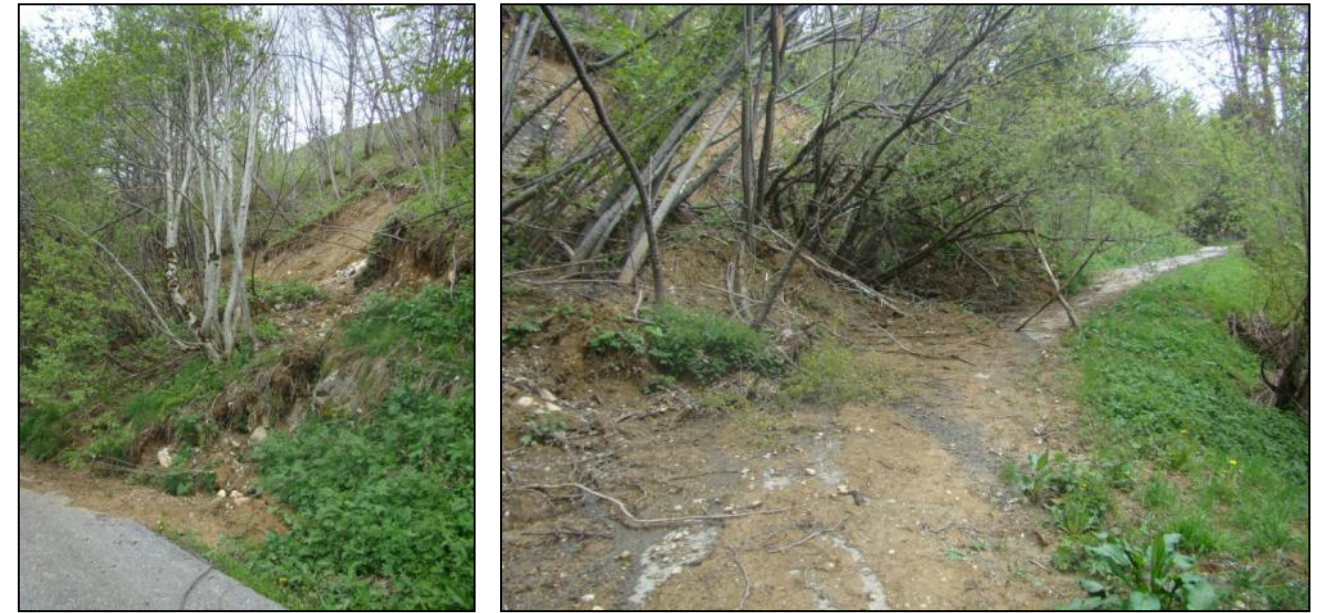
Le pied de glissement se situe sur la route en contrebas empêchant toute circulation [Fig. 31].

Figure 31 : Pied du glissement sur la route en contrebas [Source : IMS_{RN}]

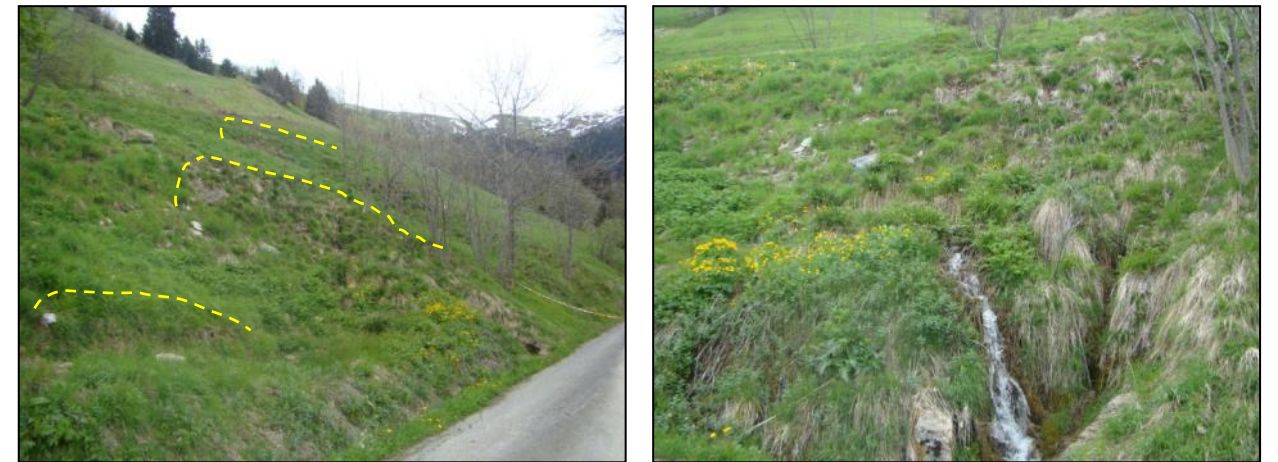
La zone située en amont du glissement, et plus généralement le versant de Belleville au Planay, présente des déformations topographiques importantes compatibles avec d'anciennes loupes de glissement. De même des écoulements pouvant être conséquents ainsi que des désordres sur la végétation ont été notés [Fig. 32].

Figure 32 : Trace d'anciennes loupes de glissement et écoulement important sur le versant entre Belleville et Lécheru [Source : IMS_{RN}]

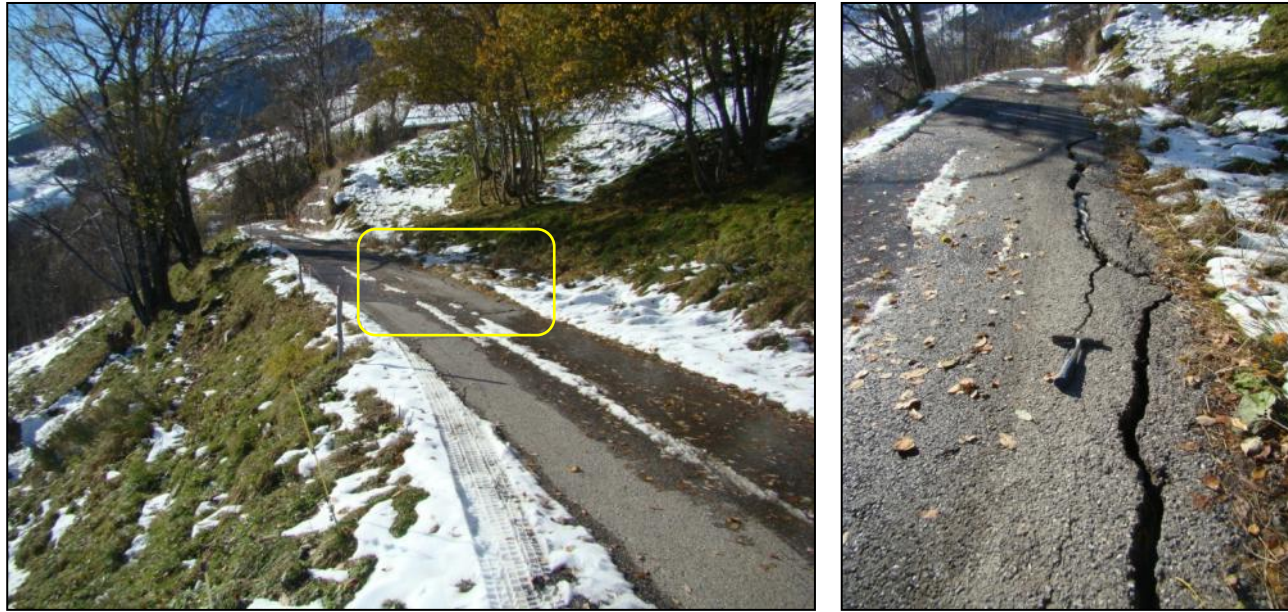
Le versant de Lécheru au Planay présente également des indices importants d'instabilité tels qu'une fissuration importante de certaines chaussées (du fait des efforts de traction sur la plate-forme) [Fig. 33].

Figure 33 : Fissuration de la chaussée à Lécheru sur des terrains très pentus présentant des déformations topographiques et des désordres sur la végétation (arbres « en pipe »). A noter la présence d'un gabion au niveau du virage avant le talweg [Source : IMS_{RN}]

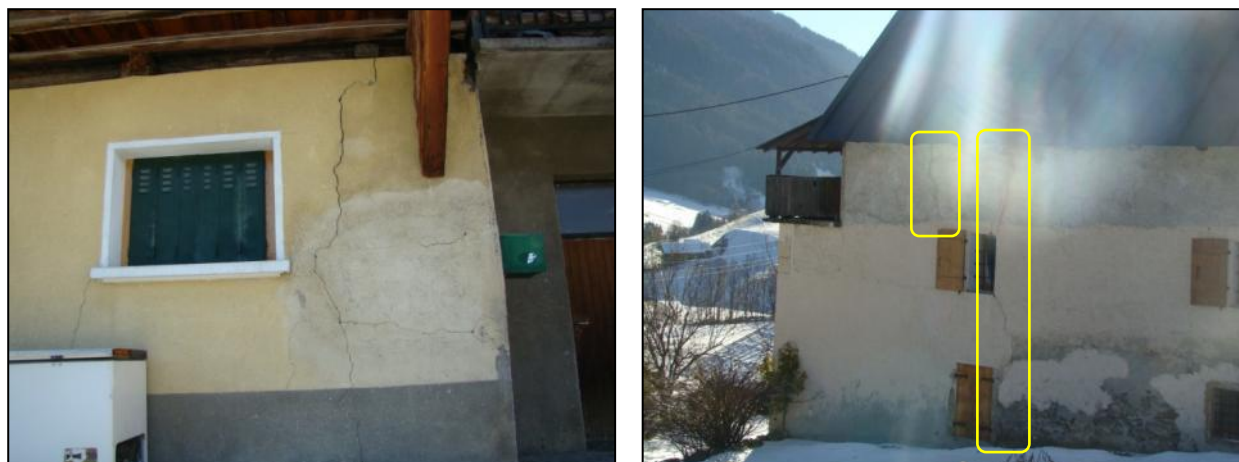
Situé en pied de versant dans un talweg, le hameau de Belleville présente une certaine activité comme en témoignent les désordres visibles sur plusieurs constructions [Fig. 34]. Il a ainsi été classé en zone de glissement moyennement actif (G₃₋₄)

Figure 34 : Fissuration du bâti dans le hameau de Belleville [Source : IMS_{RN}]
