Contexte géologique du périmètre PPR :

**Plan d'assemblage des cartes C2PN Glissements de terrain
Commune de HAUTELUCE**

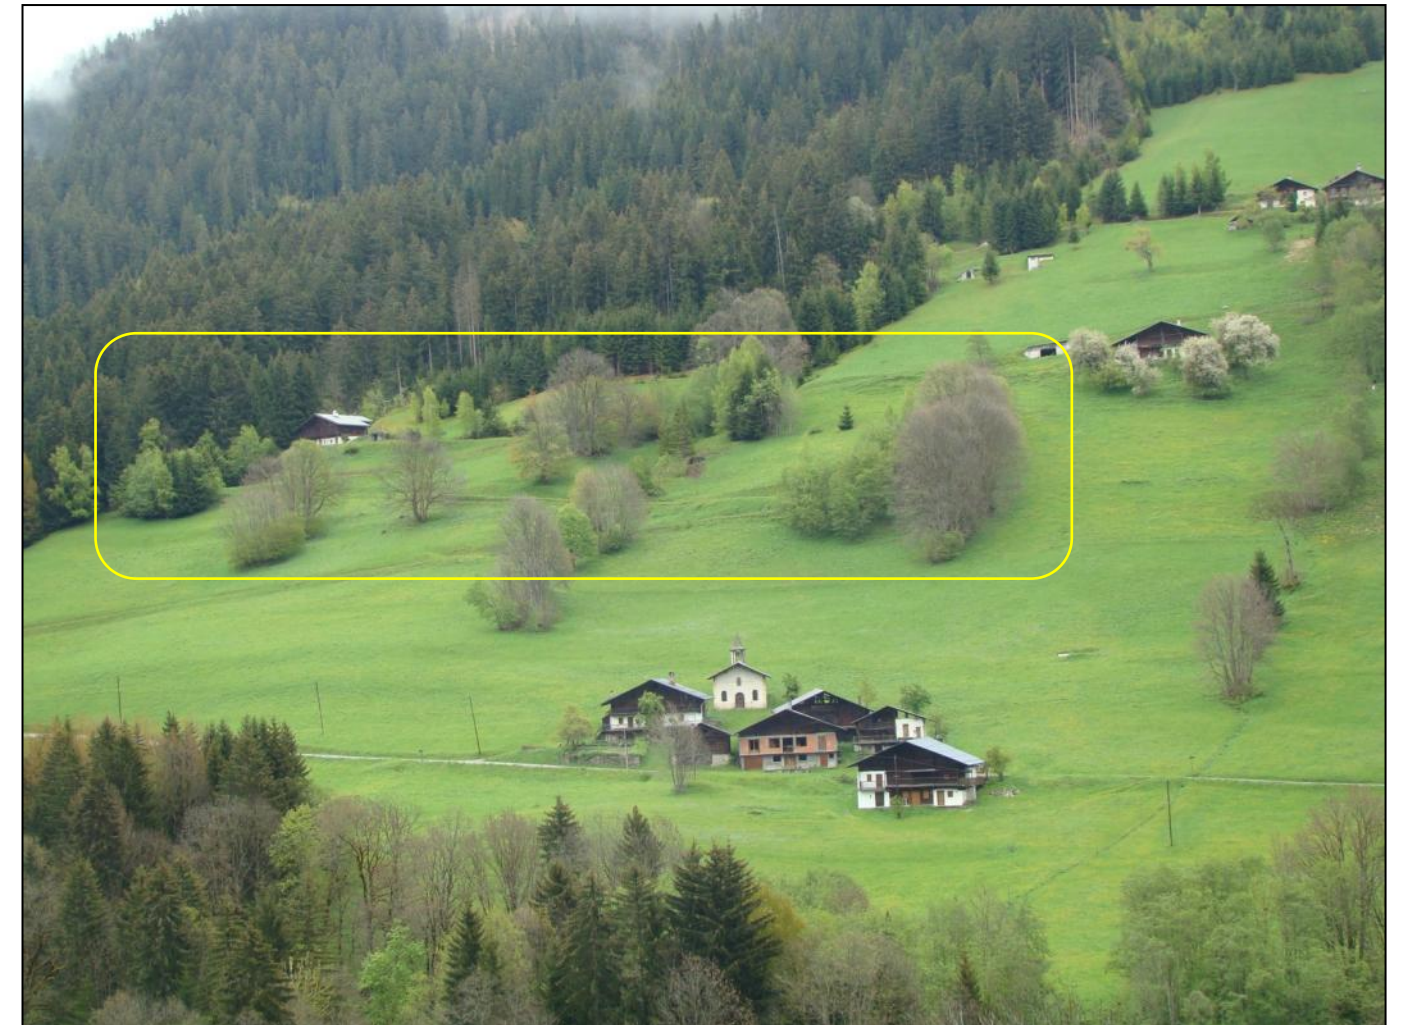
A l'exception des pentes supérieures à 25-30° et des talwegs marqués, classés respectivement en zone de glissement actif (G₃₋₅) et très actif (G₄₋₅), les versants ont été classés en zone de glissement moyennement actif (G₂₋₄ et G₃₋₄) en fonction des indices visibles : ondulations topographiques, circulations d'eau, désordres sur les constructions ou les chaussées ... [Fig. 35].

Figure 35 : Ondulations topographiques en amont du hameau de St-Sauveur. A noter que le hameau est construit en limite du replat [Source : IMS_{RN}]
