Historique des évènements marquants :**Avalanche de la Face de Belvédard et des Clochetons (n°26 CLPA / n°6 et 17 EPA) :**

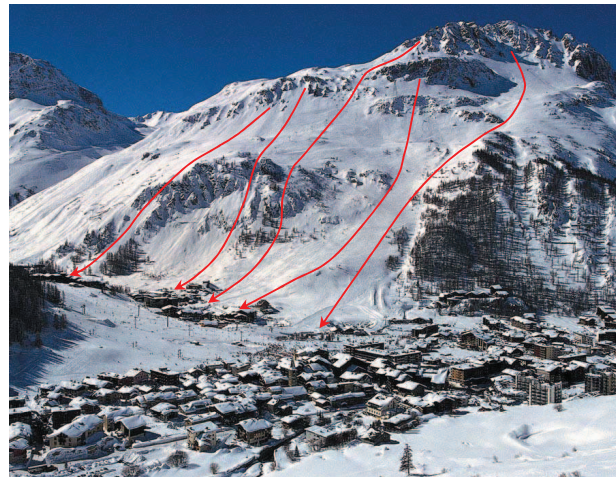
Fig. 1 : trajectoires de la Face et des Clochetons.

Les avalanches du versant oriental de Belvédard se déclenchent soit dans les différentes barres rocheuses sous le sommet de Belvédard, soit sous les Clochetons. Elles interfèrent souvent entre elles (la CLPA les a d'ailleurs regroupées sous le même numéro) ; les unes comme les autres peuvent affecter le hameau du Joseray. Une différence sera cependant faite dans la présentation entre les avalanches « de la Face », au nord, et celles des Clochetons, au sud.

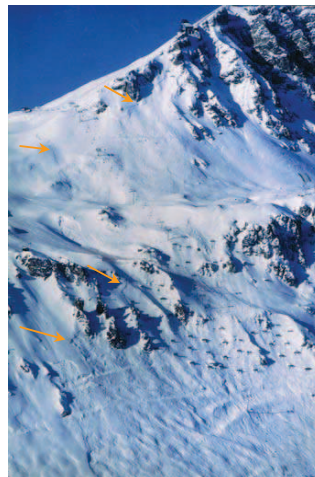
Fig. 2 : zones de départ et traces de l'avalanche du 22/12/91 (ph. JP Tutel)

♦ **22 décembre 1991** : au matin, le cumul de neige fraîche sur les quatre derniers jours atteint environ 180 cm à 1850 m d'altitude (dont 60 cm durant la nuit précédente). La neige s'est déposée avec un fort vent de nord-ouest sur une couche fragile. Vers 9h50, la commune procède à un tir au GAZEX dans le couloir à Simond, avec une visibilité nulle en zone de départ. Environ 2 minutes après, une avalanche arrive dans l'axe de la gare des téléphériques. Des pisteurs signalent l'avalanche sur l'hôtel Le Chamois d'Or, au Joseray et dans le tunnel routier sous l'arrivée de la Face.

Cette avalanche est remarquable par sa largeur (200 m de cassures dans les Clochetons – 500 m de dépôts le long de la Calabourdane), par sa dynamique (poudreuse rapide avec importante reprise de neige) et par sa trajectoire (débordement important vers le sud du Joseray, via la plate-forme de la toute nouvelle gare de départ du télésiège des Loyes, elle-même endommagée, et via le couloir du Criou où elle emporte plusieurs râteliers vieux de 20 ans). On peut estimer qu'il s'agissait d'une avalanche environ cinquante ans.

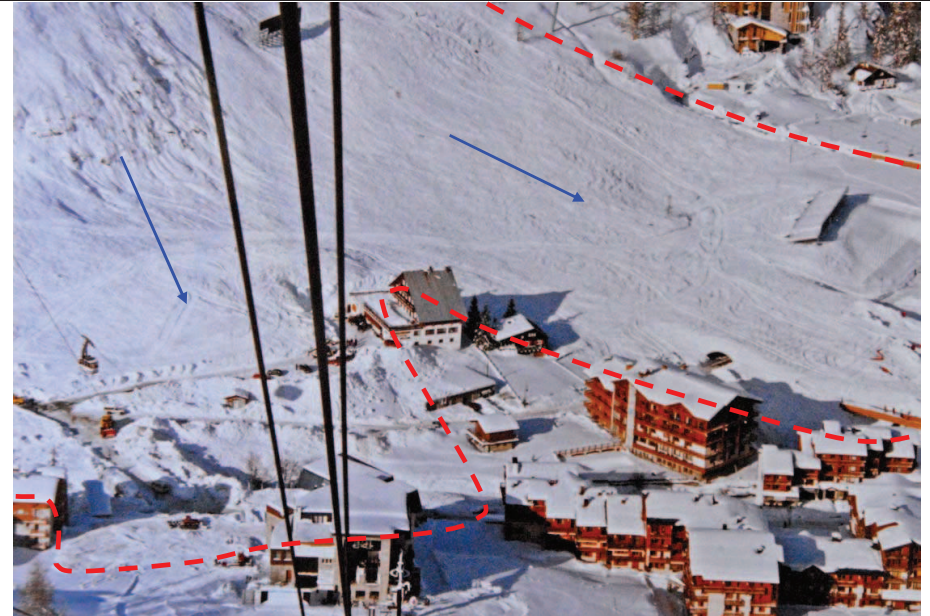
Fig. 6 : emprise des dépôts de l'avalanche de 1991 autour du Chamois d'Or (au centre) (photo : Service des Pistes).

Au pied de la piste, l'hôtel du Chamois d'Or, pourtant partiellement protégé par une butte naturelle, est envahi au rez-de-chaussée, en façade latérale. Les baies vitrées de la salle de restaurant, dont les volets métalliques de protection n'avaient pas été mis en place, sont pulvérisées. Plusieurs clients venus prendre leur petit déjeuner sont ensevelis mais parviennent à se dégager rapidement avant l'arrivée des secours. En revanche, une femme et son bébé ainsi qu'une employée ne sont dégagés qu'au bout d'une demi-heure, choqués et légèrement blessés. Cinq ou six véhicules restés stationnés sur le parking de l'hôtel sont emportés et endommagés.

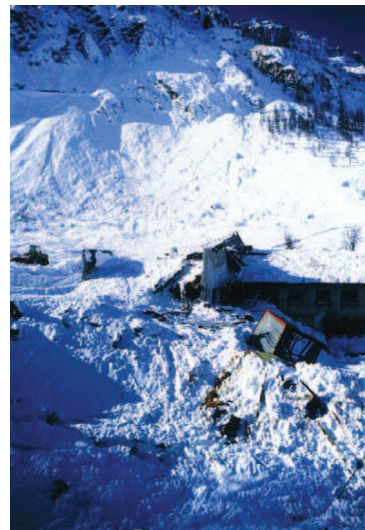
Fig. 3 : débris de la grange Tutel emportée par l'avalanche du 22/12/91 (ph. JP Tutel).

Au sud du Joseray, César Tutel se retrouve coincé dans son bungalow de chantier. Légèrement blessé, il est finalement dégagé par son fils. L'avalanche atteint la quasi totalité de sa ferme, en passant sur le toit de l'étable et en éventrant la grange attenante, côté sud, alors que sa façade amont était sensée résister à plus de 30 kPa. Une vache est tuée dans l'étable suite à l'effondrement d'un pan de toiture côté amont. Des installations, du matériel et des engins agricoles sont détruits (*scs : témoignages + EPA archives RTM73*).

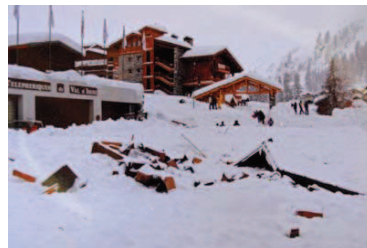
Fig. 5 : dépôts et débris de l'avalanche de 1991 devant la STVI (ph. Pistes)

Au nord de l'hôtel, un piéton est enseveli à l'entrée du tunnel sous l'arrivée de la piste « Olympique ». Rapidement sondé, il est réanimé. Un pisteur en vigie est également bousculé par le souffle de l'avalanche à l'intérieur du tunnel. L'avalanche, qui dépose par endroit 5 à 6 m de neige froide et peu compactée, franchit la Calabourdane et s'arrête contre les garages de la gare centrale de la STVI, en endommageant les portes. Des voitures sont jetées dans la rivière, d'autres emportées sur 10 m et soulevées sur 5 m à côté du garage de la STVI.

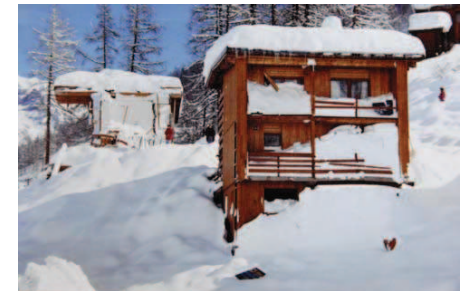
Fig. 8 : chalets du Châtelard endommagés ou détruits par l'avalanche de 1990 (photo : Pistes).

La seconde, à 15h30, poudreuse et de taille exceptionnelle, part naturellement des Clochetons et du couloir des Bénéys. Elle endommage certains râteliers en zone de départ, s'élargit sur le plan de Belvédard, emporte de nombreux mélèzes très anciens et se dépose entre l'hôtel Le Chamois d'Or et le restaurant Les Clochetons (RC) au sud du Châtelard, sur une largeur de 750 m ! Elle dépose 4 m de neige sur la route et parvient à remonter sur la butte du Châtelard où elle détruit ou endommage sept chalets non renforcés et cause le décès d'une personne, écrasée pendant sa sieste par l'effondrement d'un mur (chalet « Mike » - Mi). Quatre autres personnes sont ensevelies mais dégagées rapidement. En amont du Joseray, l'avalanche déborde dans le couloir du Criou par le verrou rocheux, remobilise une couche importante de neige récente sur les pentes en contrebas et vient buter sur la bosse de la chapelle. Au nord de cette étrave naturelle, l'écoulement vient s'arrêter sur la route d'accès, à hauteur du chalet Catelan. Au sud du Joseray, elle descend plus loin, atteint la ferme Tutel, détruit le mur amont de la grange côté sud, pénètre dans cette grange par la porte latérale en façade sud et endommage du matériel agricole. Elle se dépose jusque dans la Calabourdane et recouvre le fond de vallée de 4 à 6 m de neige plutôt sèche (*sces : témoignages + EPA + archives RTM73*).

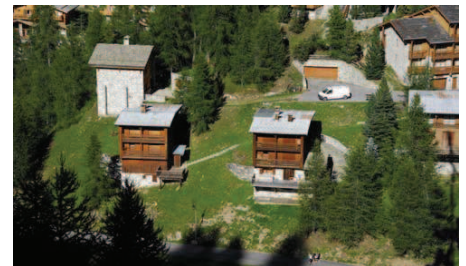
Fig. 10 : les mêmes chalets en 2012. Noter le chalet Ormelune réaménagé avec un mur aveugle (photo : RTM73)
