# Rapport de mesures acoustiques

Dossier T 10 73 6526

## **Constat environnemental**

**Commune de Pontamafrey-Montpascal (73)**

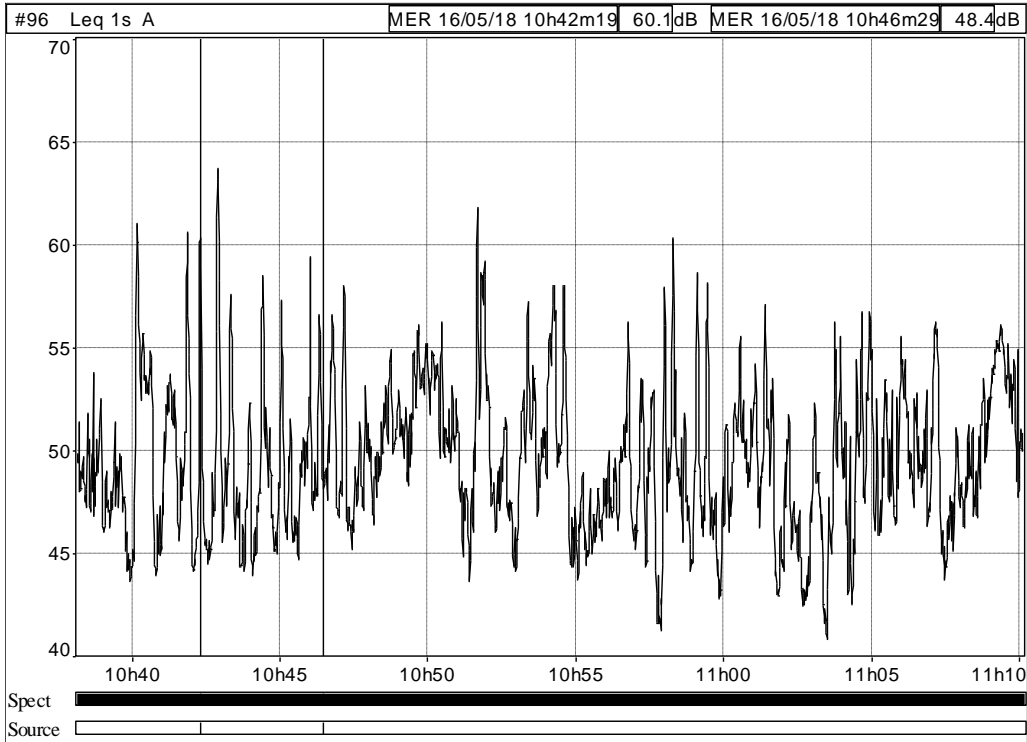
Le Chaney

Fichier	dBTrait1.CMG								
Début	16/05/18 10:38:10								
Fin	16/05/18 11:10:09								
Voie	Type	Pond.	Unité	Leq	Lmin	Lmax	L90	L50	L10
#96	Leq	A	dB	51,2	40,8	63,7	45,1	49,1	54,3

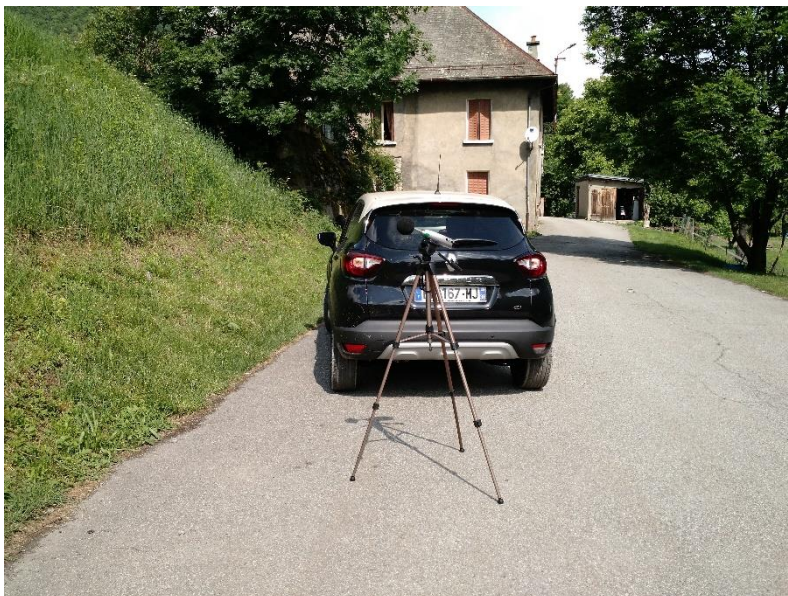
MESURE 2

Le Chaney

Fichier	dBTrait4.CMG								
Début	16/05/18 14:41:40								
Fin	16/05/18 15:26:55								
Voie	Type	Pond.	Unité	Leq	Lmin	Lmax	L90	L50	L10
#96	Leq	A	dB	53,5	43,2	64,9	48,2	51,9	56,4

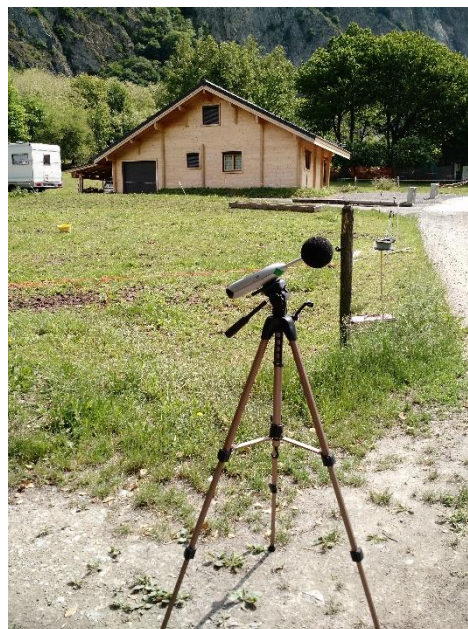
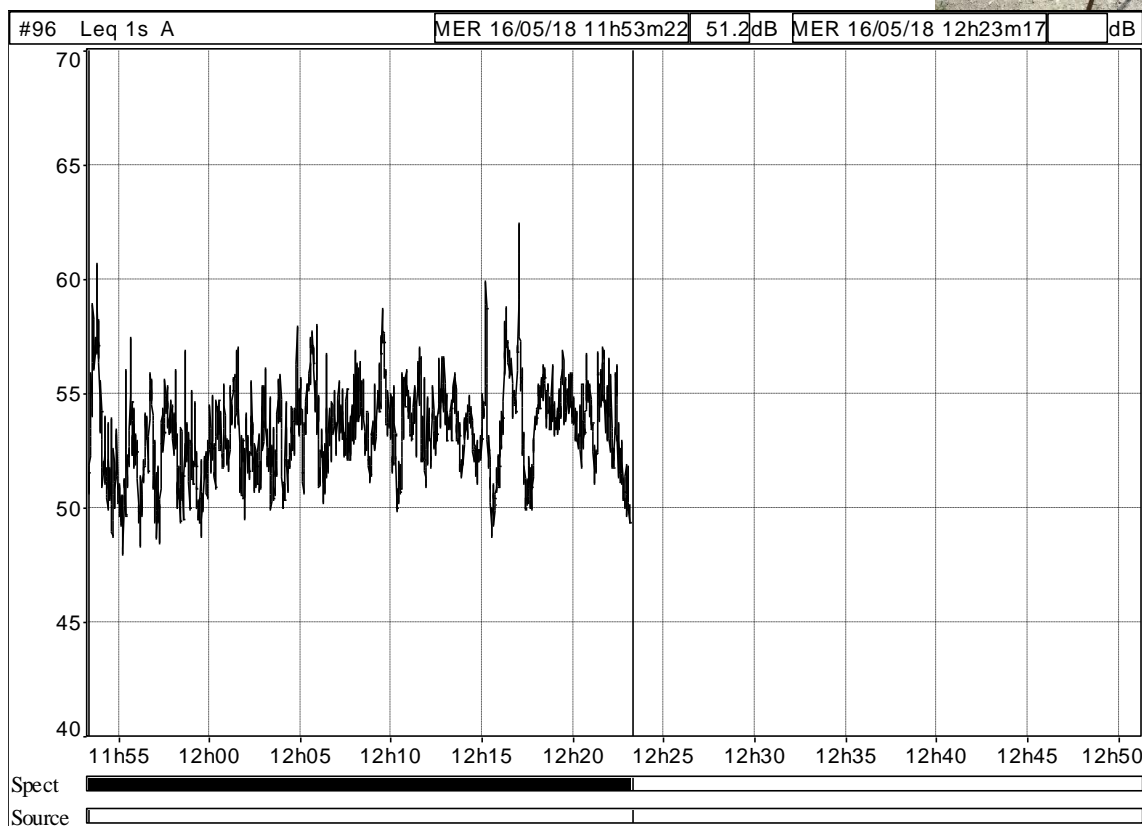
**MESURE 3**

**La Plantaz**

Fichier	dBTrait2.CMG								
Début	16/05/18 11:53:22								
Fin	16/05/18 12:51:11								
Voie	Type	Pond.	Unité	Leq	Lmin	Lmax	L90	L50	L10
#96	Leq	A	dB	53,7	47,9	62,4	50,6	53,2	55,6

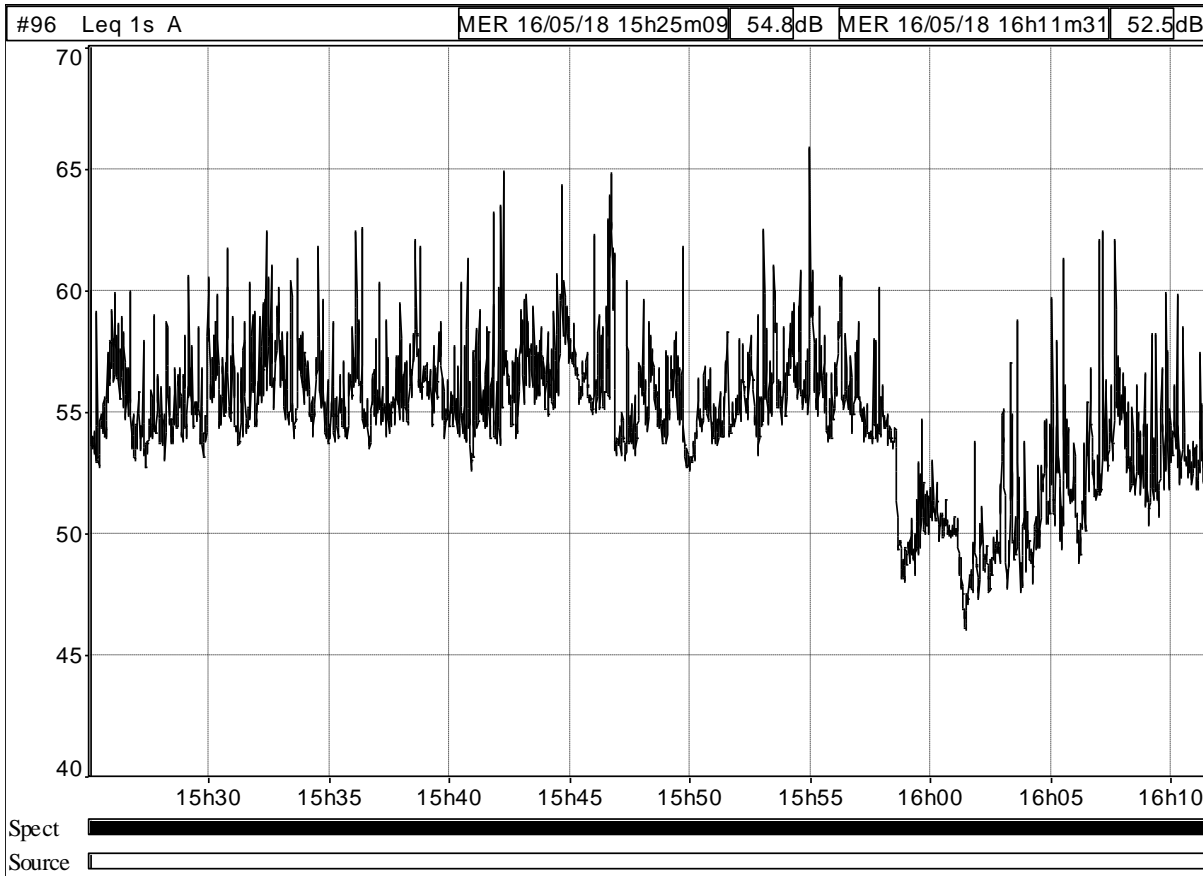
MESURE 5

Carrière

Fichier	dBTrait5.CMG								
Début	16/05/18 15:25:06								
Fin	16/05/18 16:11:32								
Voie	Type	Pond.	Unité	Leq	Lmin	Lmax	L90	L50	L10
#96	Leq	A	dB	55,5	46,0	65,9	50,2	54,8	57,7

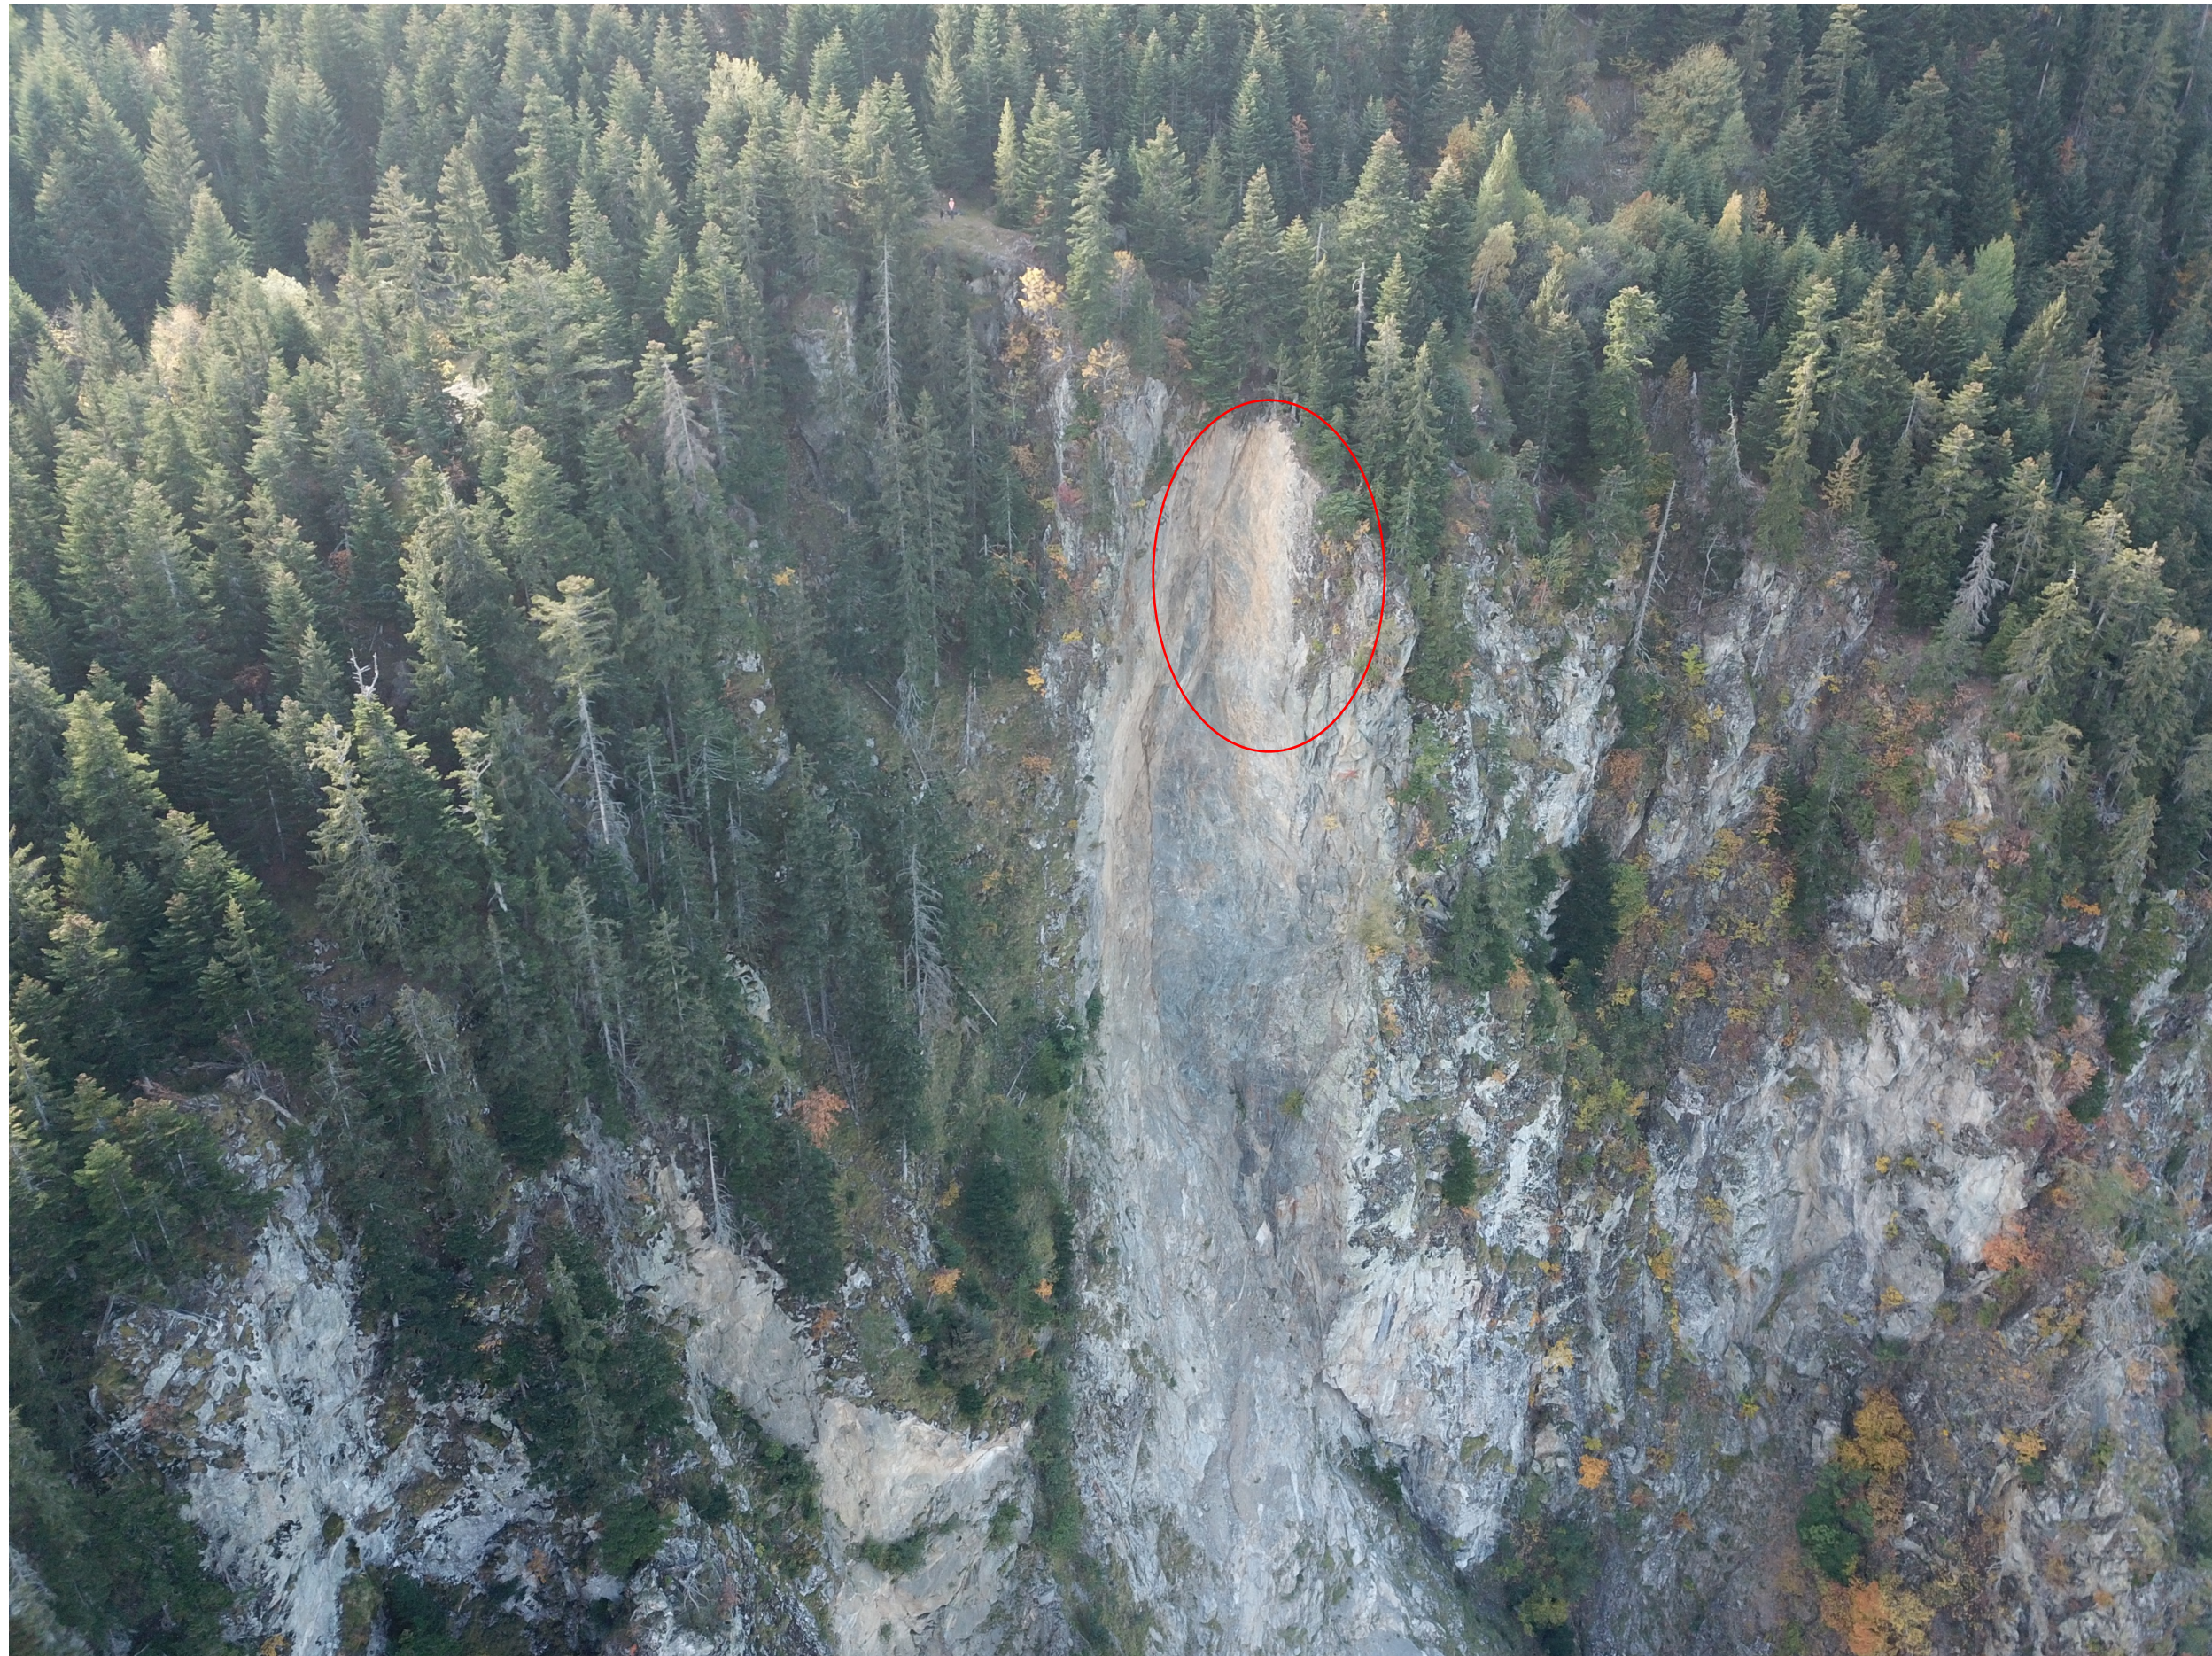
Vue générale de la partie supérieure de la falaise avec localisation de la zone de départ de l'éboulement de janvier 2016

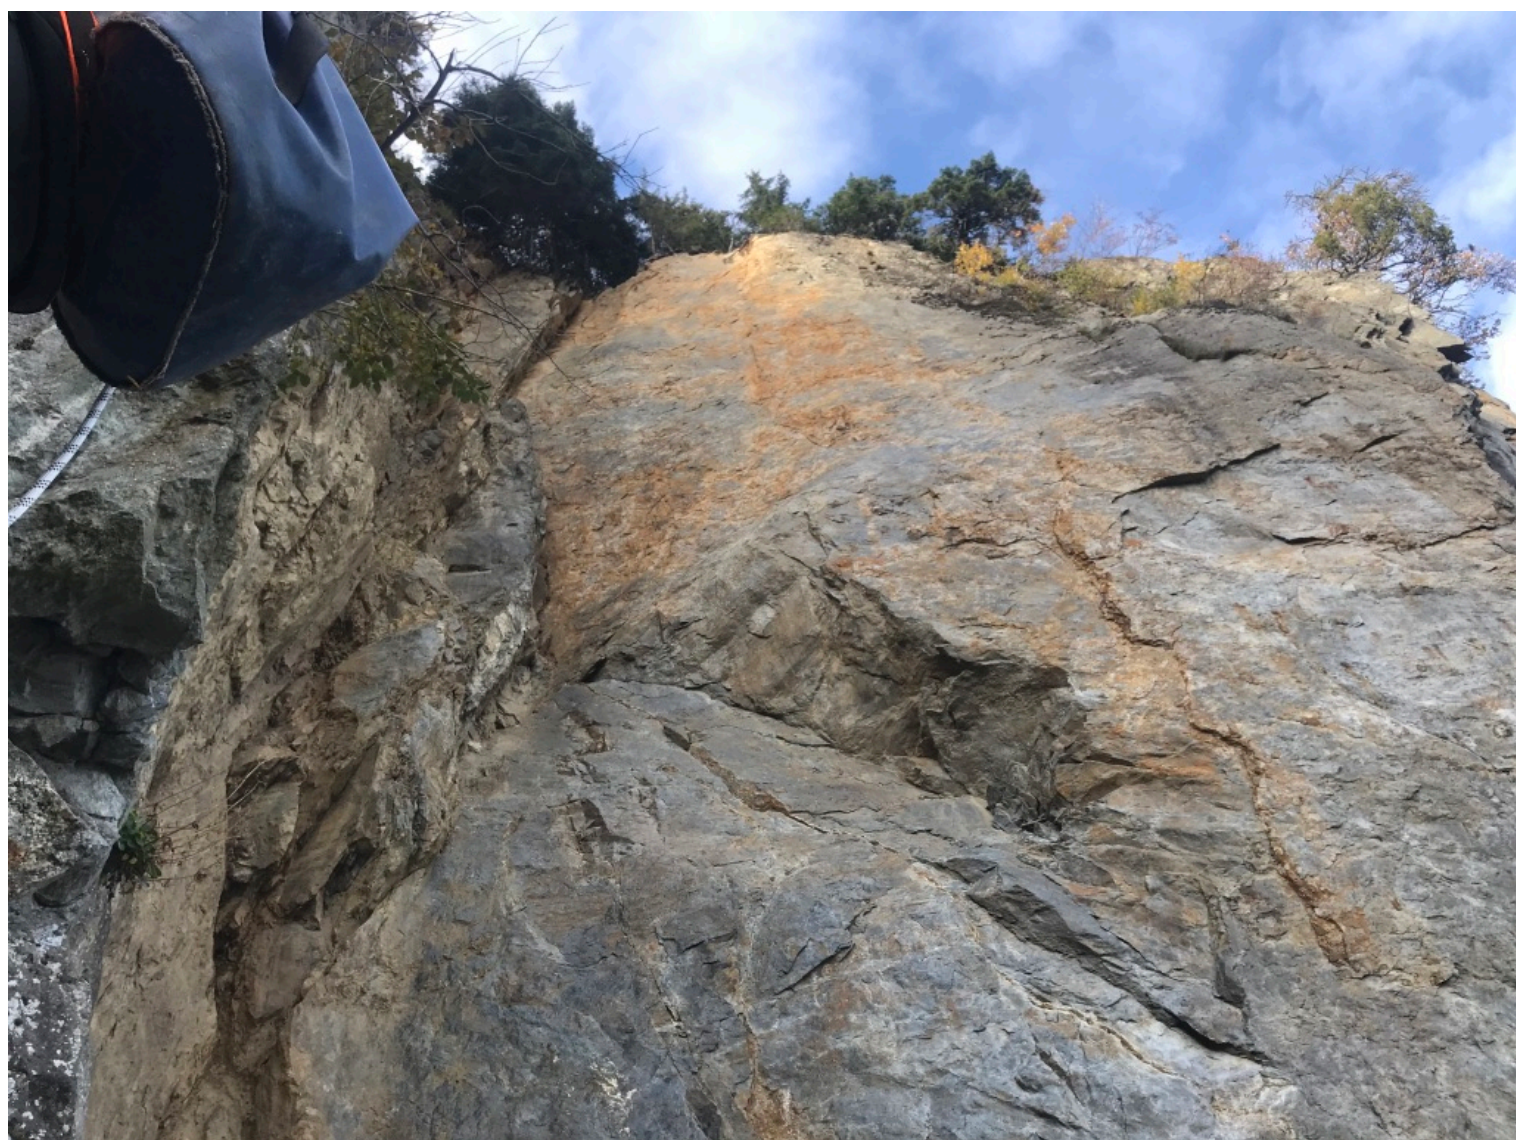
1. la cicatrice de départ de l'éboulement de janvier 2016 a fait l'objet d'une inspection en falaise. Après expertise, cette cicatrice apparaît parfaitement saine (grand plan lisse N20° qui correspond à une réplique de la faille N20° qui entaille la falaise dans ce secteur). Aucun risque résiduel particulier à court terme n'a été décelé au niveau de cette cicatrice. On signale que la zone de départ de l'éboulement de janvier 2016 se situe sur la rive gauche de la cicatrice de départ de l'éboulement de 1951.

**inspection de la cicatrice de départ en falaise (vue en contre-plongée)**

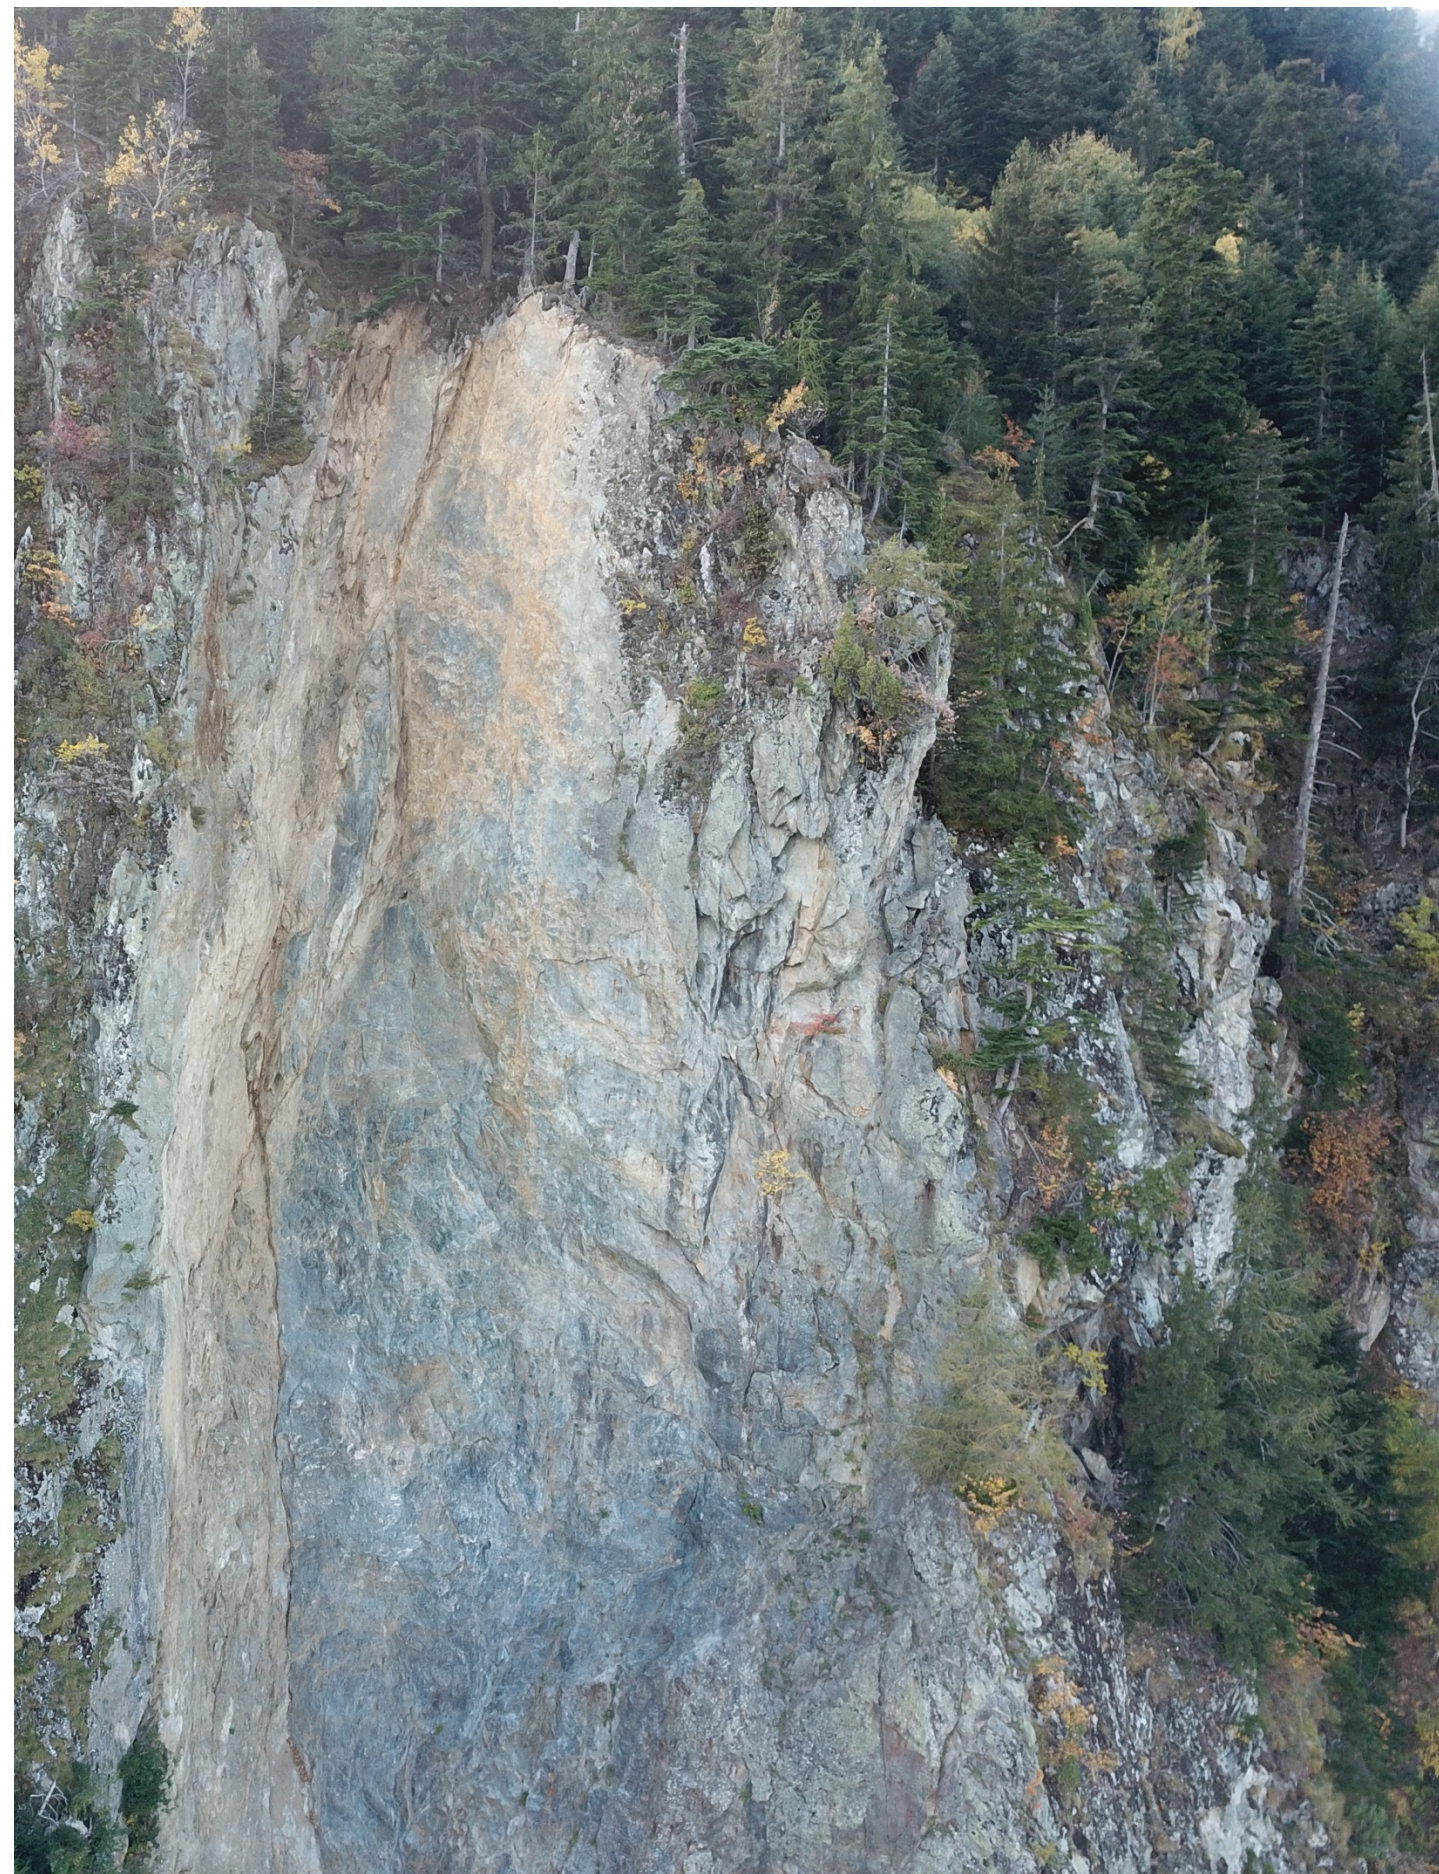
**Vue générale de la cicatrice de départ en falaise**

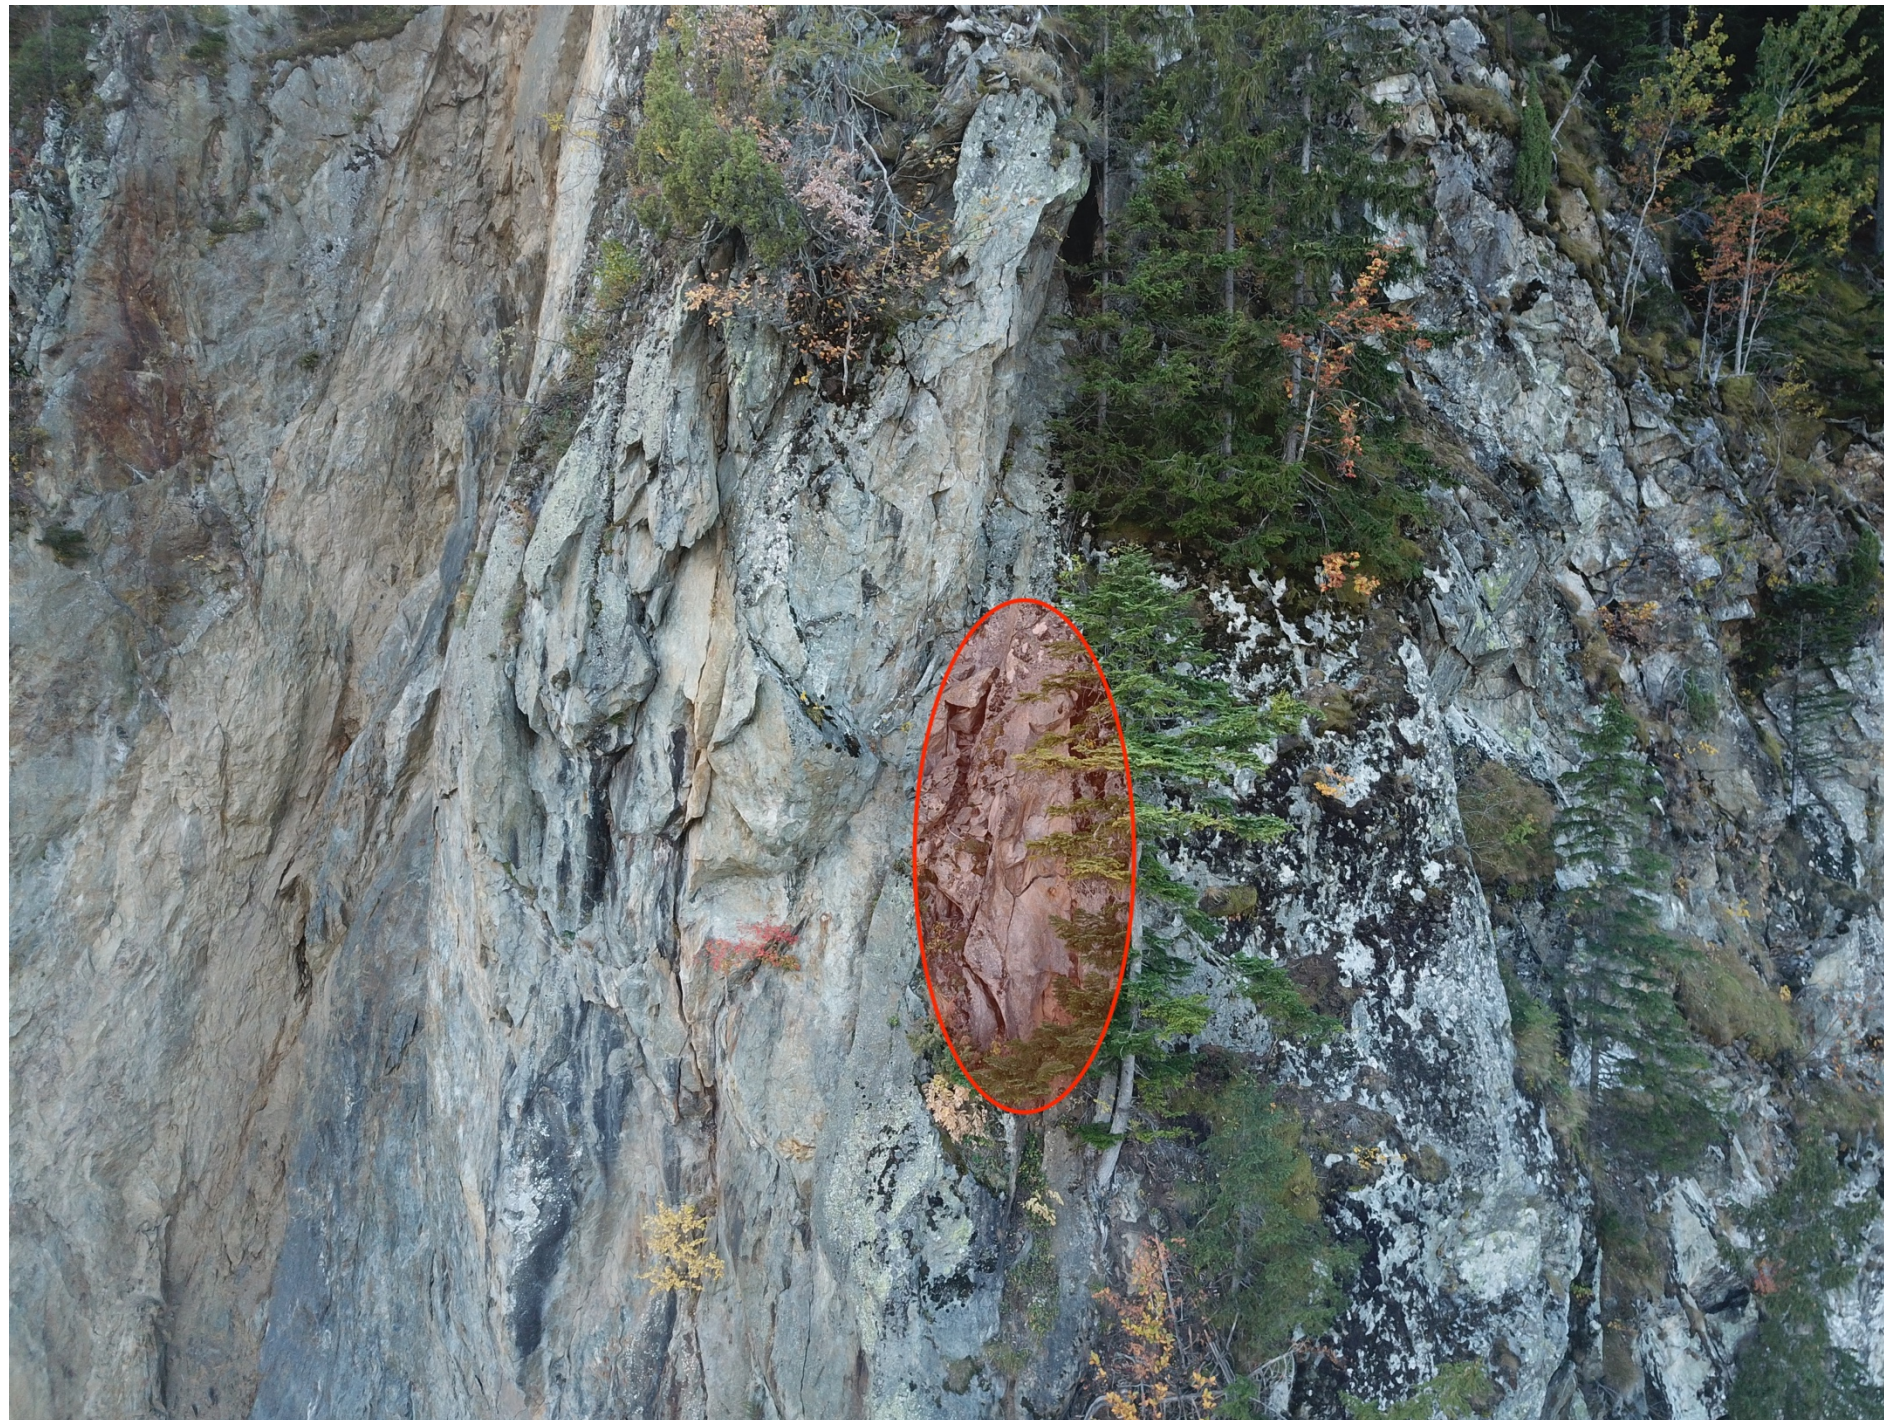
Localisation d'un compartiment de 25 m3 à miner

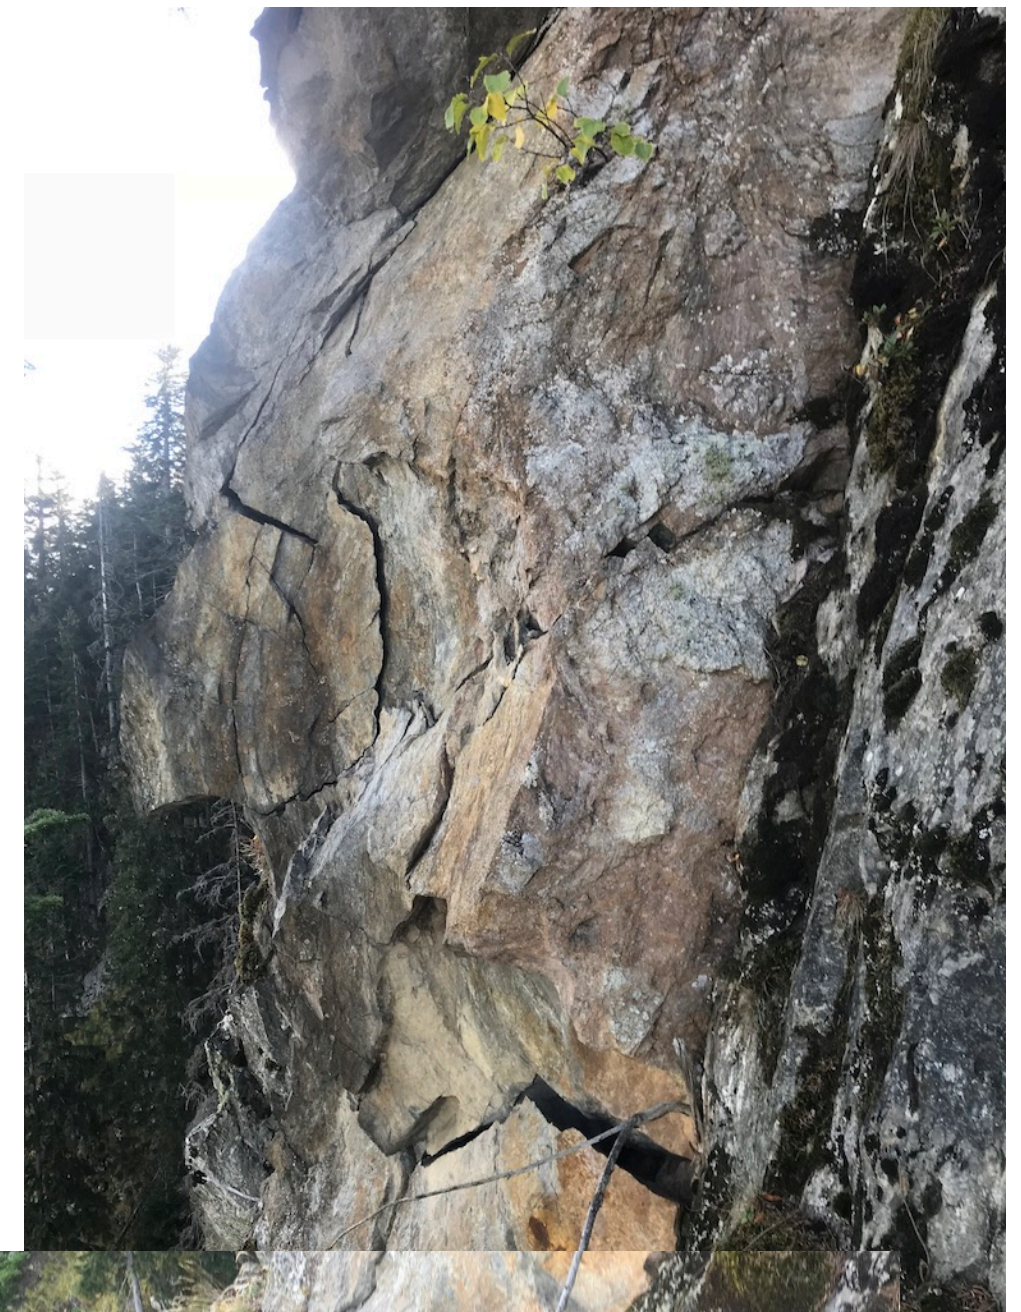
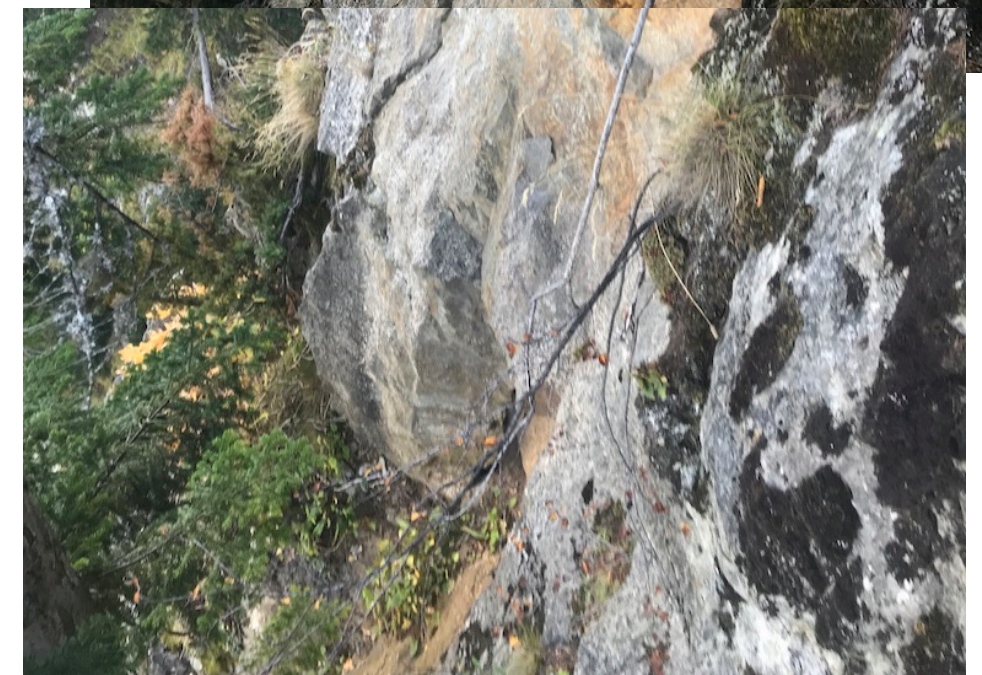
Détail du pied du compartiment de 25 m3
