**Plan d'assemblage des cartes C2PN Crues torrentielles et Ruissellement
Commune de HAUTELUCE**

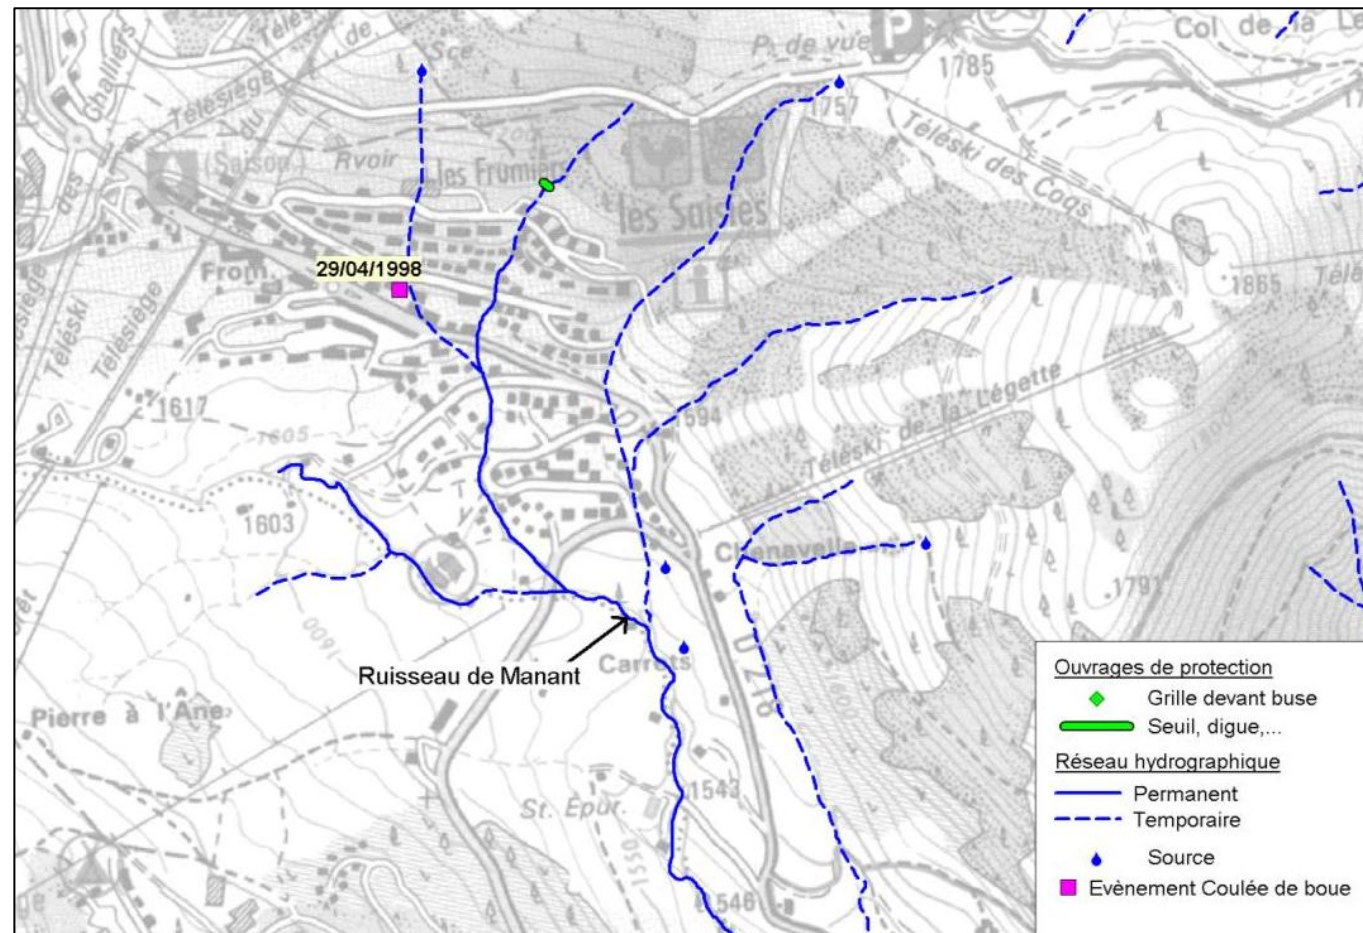
Figure 3 : Réseau hydrographique des Saisies [Source : IMS_{RN}]

Les observations sur le terrain et sur la carte IGN montrent de nombreuses sources et circulations d'eau [Fig. 3 et 4]. Le ruissellement est bien présent. Nous avons pu observer également des zones d'accumulations.

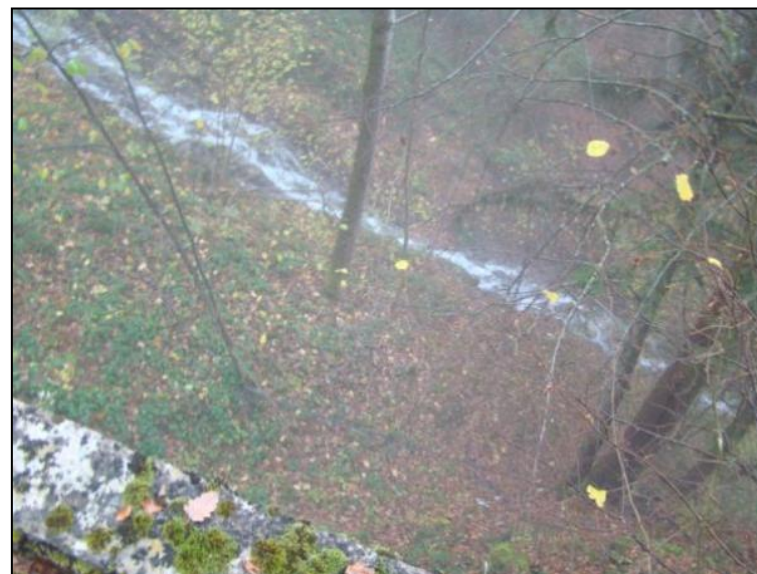
Figure 6 : Gorges du Dorinet [Source : IMS_{RN}]

Ce secteur correspond au versant en rive droite du Dorinet, qui constitue la limite sud de la commune et forme à cet endroit des gorges relativement profondes [Fig. 6].

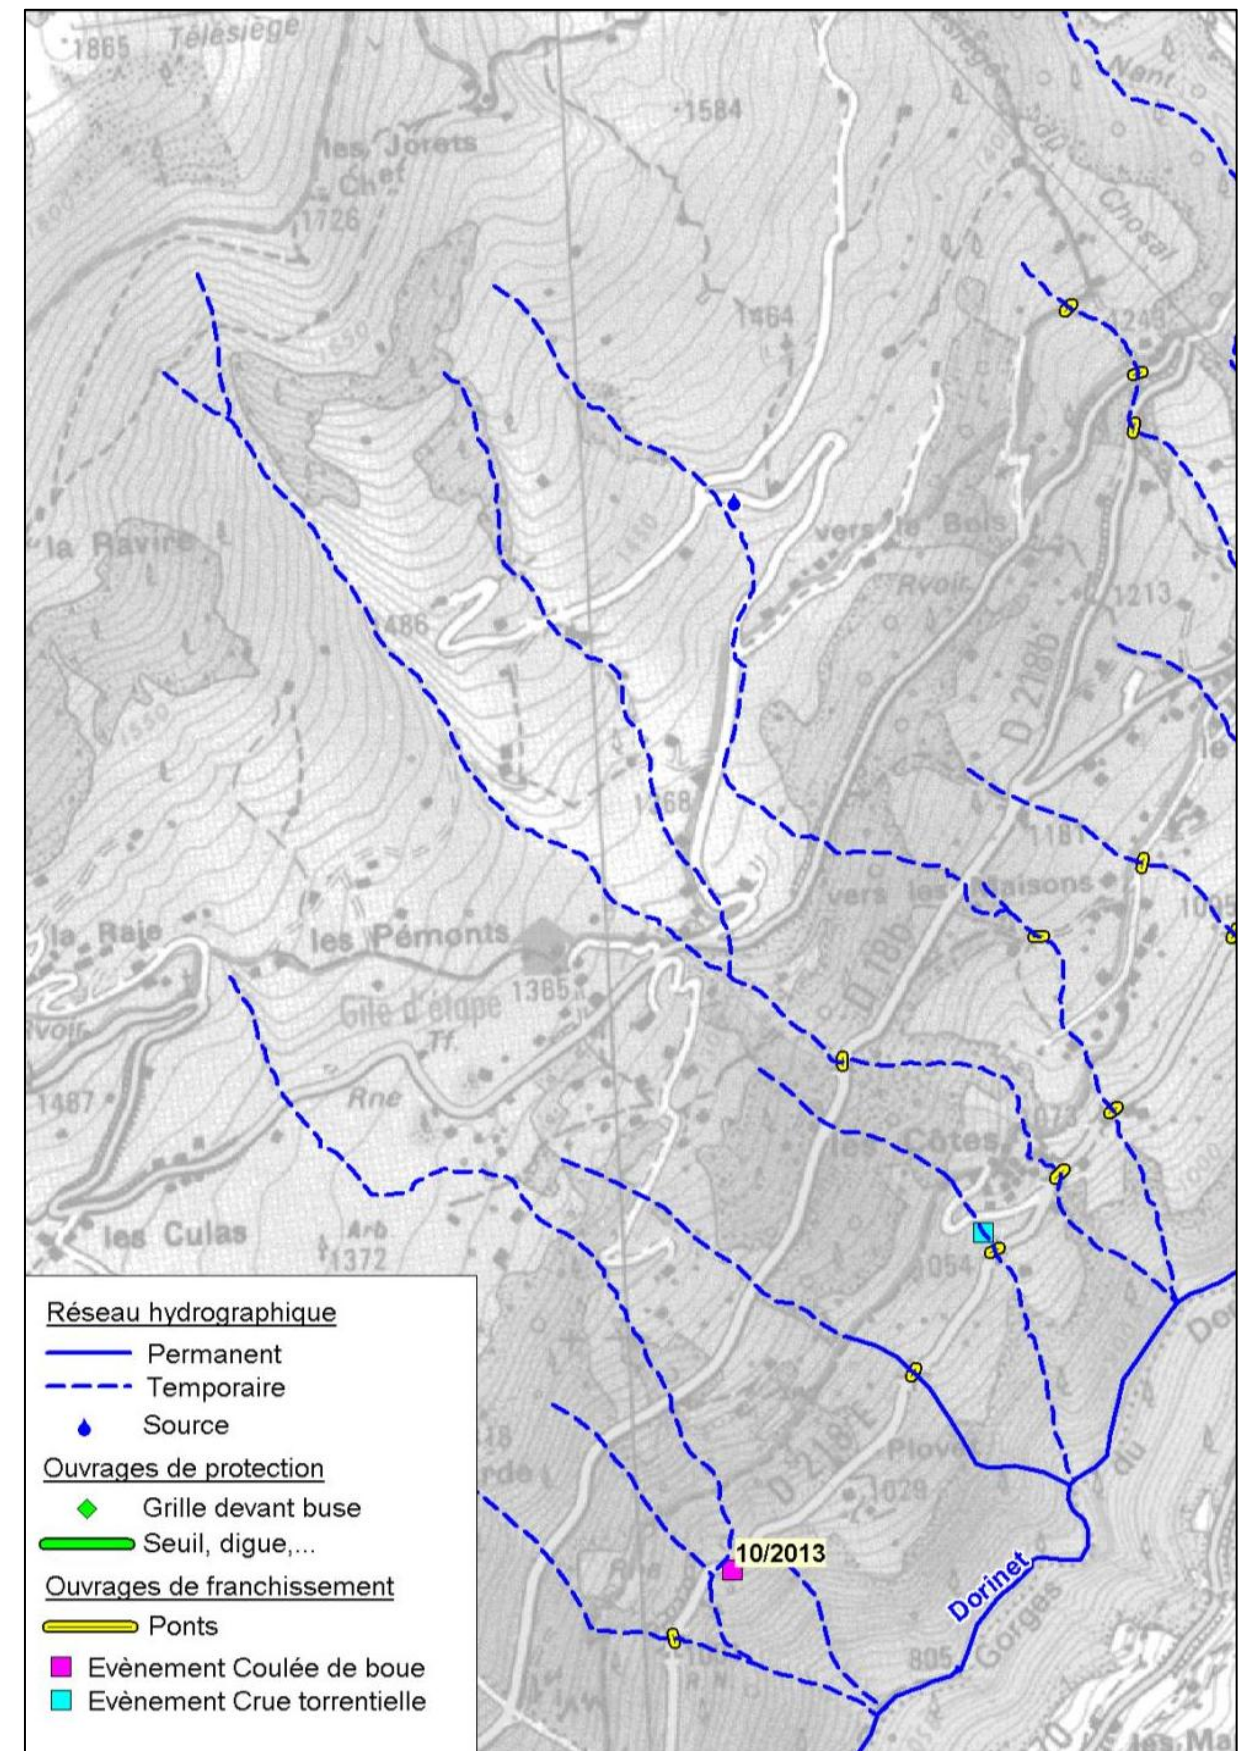
Figure 7 : Réseau hydrographique Secteur Pémonts-Côtes [Source : IMS_{RN}]

Le point culminant de ce versant se situe proche des Jorets, à 1866 m d'altitude tandis que le fond de vallée est à 800 m. Les cours d'eau parcourent une longue distance avec une pente importante (22°) [Fig. 7].

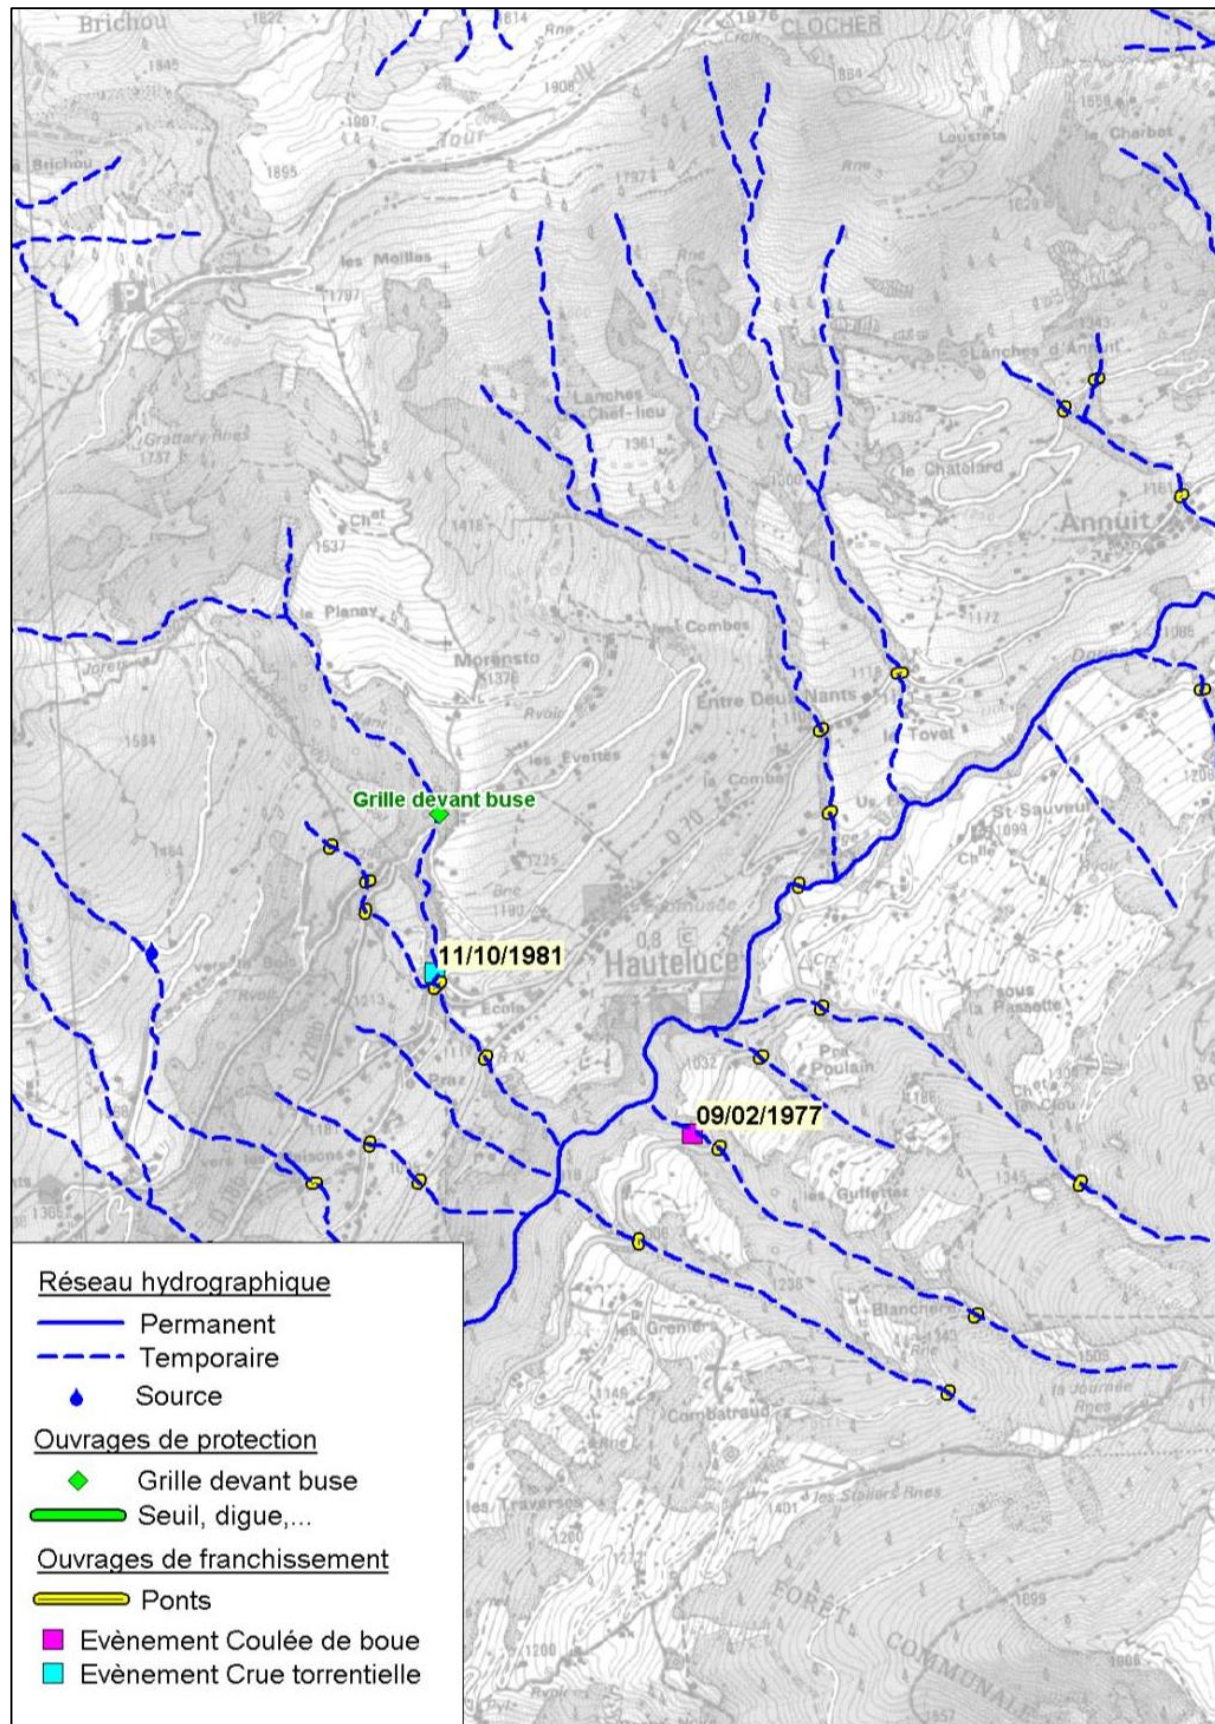
Figure 17 : Réseau hydrographique Secteur Hauteluçe [Source : IMS_{RN}]

Dans ce secteur, il y a 4 torrents affluents en rive gauche du Dorinet [Fig. 17]. La pente est très forte également, comme sur le versant en face. La géologie de ce versant se caractérise par un substratum schisteux recouvert par les moraines glaciaires. L'érosion des torrents a fait affleurer les schistes le long des vallées en érodant les moraines. La coulée de boue de 1977 montre que les crues torrentielles peuvent charrier une masse importante de matériaux argileux et rocheux [Fig. 16].

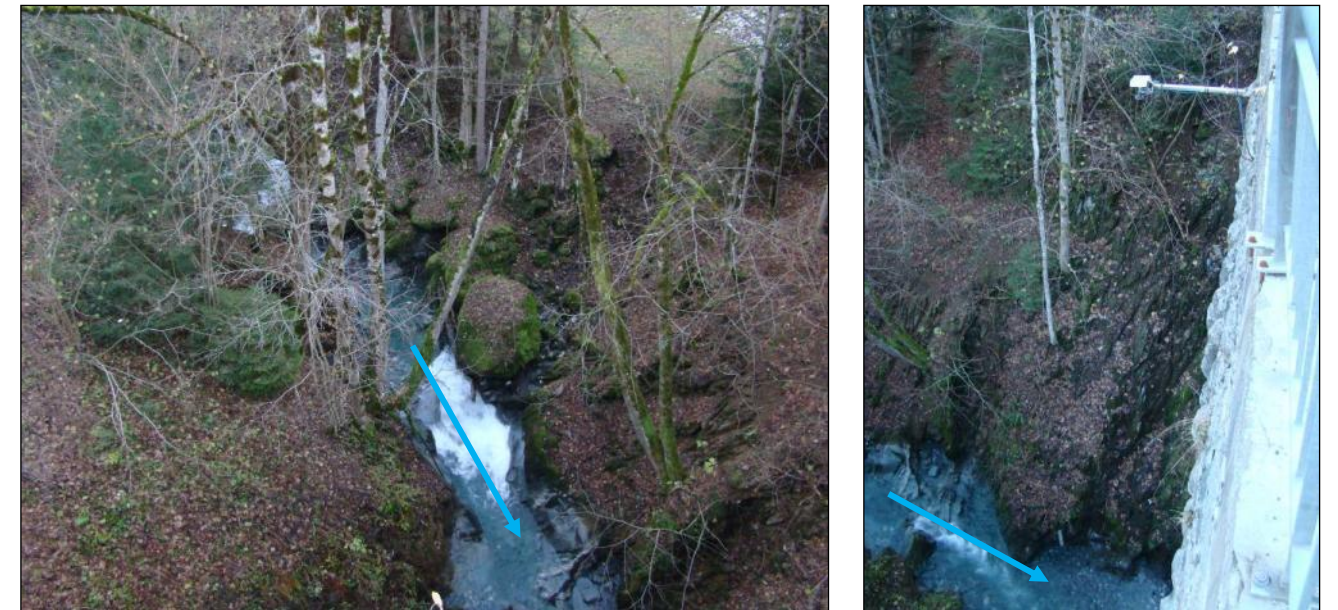
Le Dorinet devient très encaissé au niveau du pont de la RD 70. Ce pont est équipé d'un capteur de hauteur d'eau [Fig. 19].

Figure 18 : Torrent du Dorinet encaissé au niveau du pont de la RD 70 (équipé d'un capteur de hauteur d'eau) [Source : IMS_{RN}]

Plus en amont, il pourrait déborder et inonder l'usine électrique (rive droite) et le chemin y menant (rive gauche) avec une intensité moyenne et une fréquence rare.

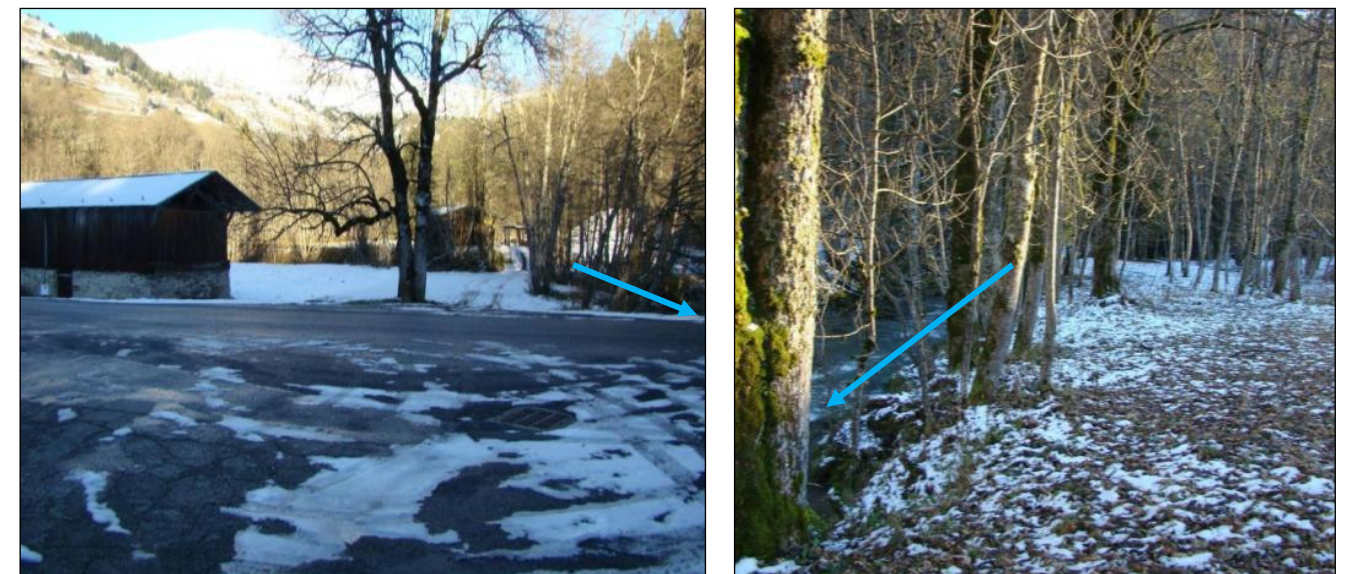
Figure 26 : Plaine du Dorinet au niveau de l'Infernet (à gauche) et du Moulin d'Anuit (à droite) [Source : IMS_{RN}]

A partir de l'Infernet jusqu'à la centrale électrique de la Chaudanne, la vallée du Dorinet forme une sorte de plaine permettant des débordements hors du lit mineur en cas de fortes crues [Fig. 26].
