Contexte géologique du périmètre PPR :

**Plan d'assemblage des cartes C2PN Glissements de terrain
Commune de HAUTELUCE**

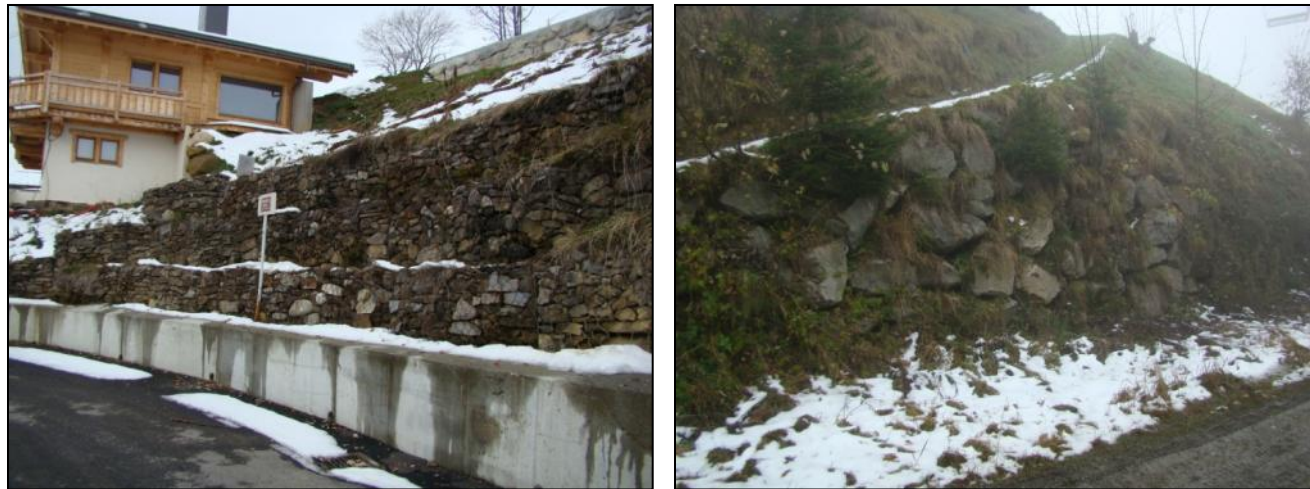
En dehors des confortements légers et ponctuels (murets, gabions ou enrochements) mis en place sur le territoire communal [Fig. 4], des travaux plus conséquents ont été réalisés en certains points.

Figure 4 : Gabions dans le hameau de la Raje (à gauche) et enrochements secs le long de la piste du Chosal (à droite) [Source : IMS_{RN}]

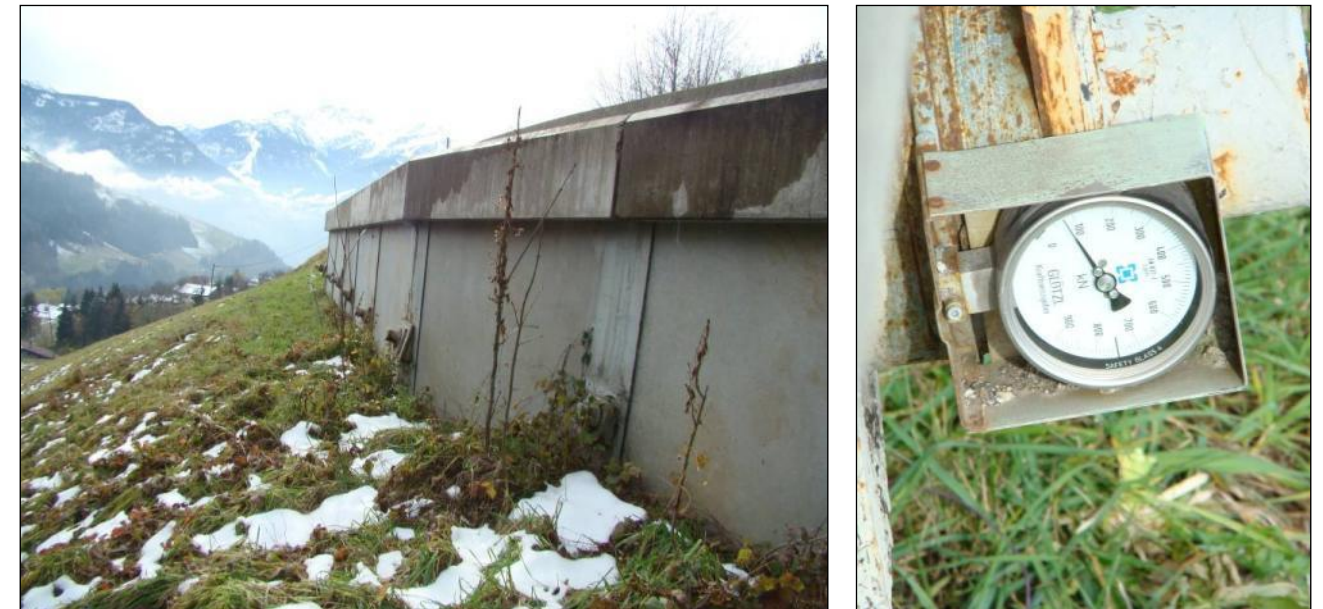
En Juillet 2000, des travaux sont entrepris pour rendre de nouveau la chaussée praticable après le glissement de sa partie aval ayant entraîné un affaissement de la plate-forme sur 40 ml [Fig. 1]. Ils ont consisté en la réalisation d'un dispositif de drainage par drains siphon avec tranchée drainante en tête (permettant l'abaissement de la nappe présente dans les terrains de plus de 5 m). Une paroi berlinoise ancrées a également été mise en place afin d'assurer la stabilité de la chaussée (qui à l'occasion a été élargie vers l'aval) [Fig. 5 et 6].

Figure 6 : Paroi berlinoise clouée (avec mesure de pression sur ancrage) en bordure aval de la RD 218b [Source : IMS_{RN}]

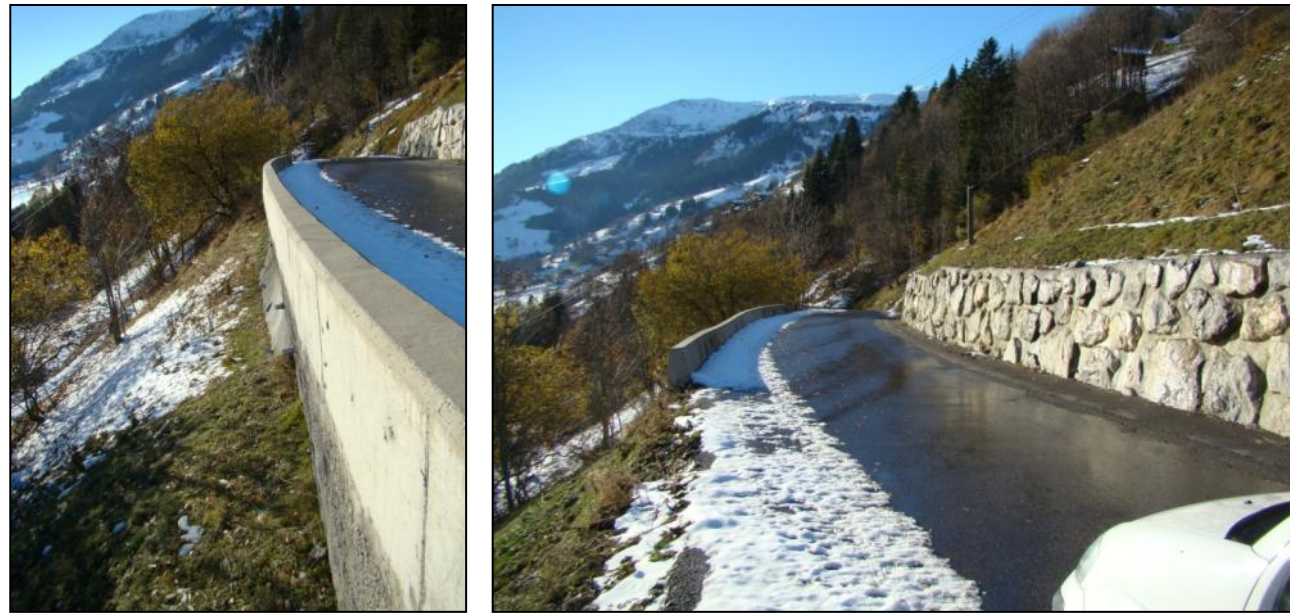
Un autre ouvrage important se trouve au Planay, le long de la route menant au Col du Joly. Suite à un glissement de terrain ayant endommagé la chaussée au printemps 2006, des travaux de confortement ont été effectués : une paroi clouée en aval de la route et un enrochement bétonné en amont, tous deux équipés de drains horizontaux [Fig. 7].

Figure 7 : Paroi clouée et enrochement bétonné au Planay, le long de la route menant au Col du Joly [Source : IMS_{RN}]

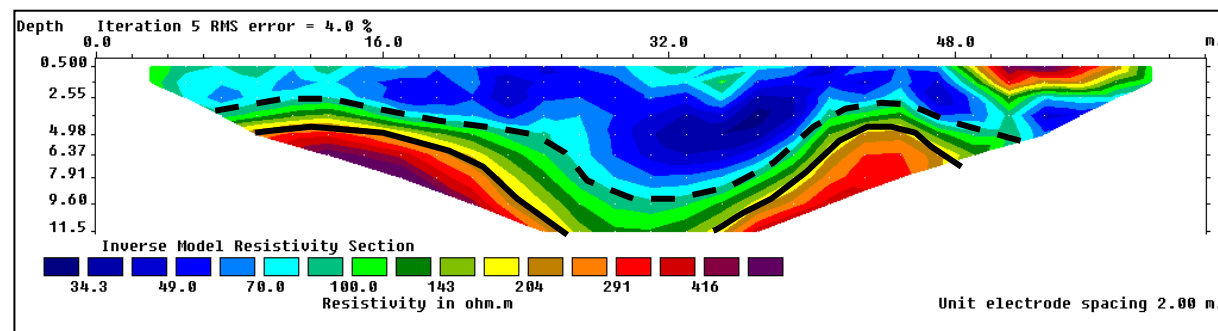
L'eau aura un rôle majeur dans l'apparition et la réactivation des phénomènes puisqu'en s'infiltrant dans le sol elle entraînera tout d'abord une diminution de la cohésion des terrains de couverture (par augmentation de la pression interstitielle). Des circulations préférentielles auront lieu à l'interface avec le substratum provoquant son altération et à terme un décollement de la couche superficielle [Fig. 8].

Figure 8 : Panneau électrique réalisé au Planay, parallèlement à la route menant au Col du Joly [Source : IMS_{RN}]
Teintes bleues : terrains morainiques de couverture / Teintes vertes : substratum schisteux altéré / Teintes rouges : substratum schisteux sain

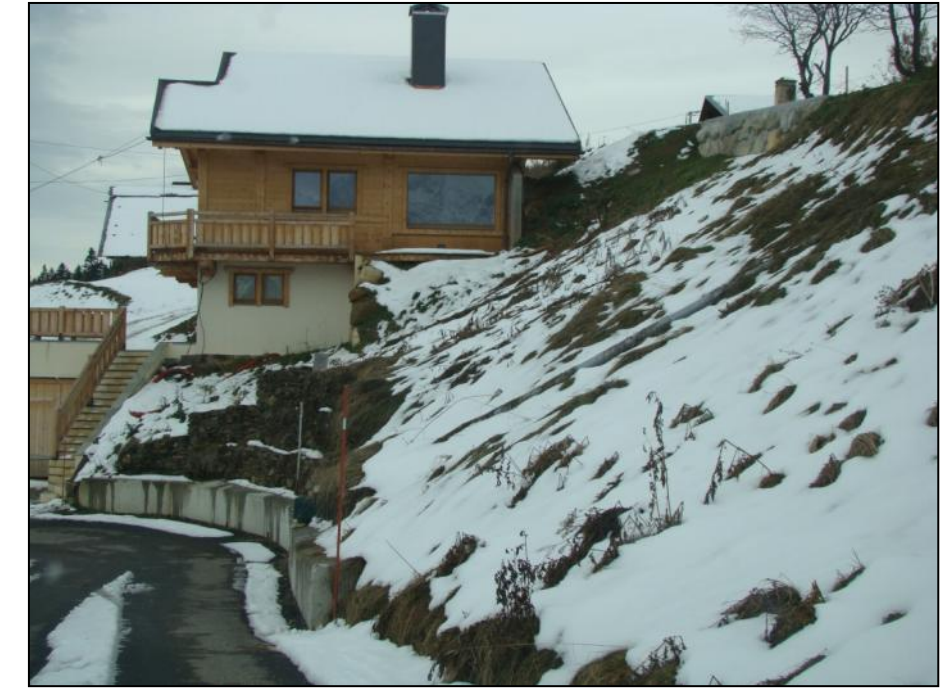
La quasi-totalité de ce secteur a été classé en zone de glissement moyennement actif (G₂₋₄) ; des soutènements ont été réalisés dans le hameau de la Raje, ils témoignent de la sensibilité des terrains [Fig. 12].

Figure 12 : Confortements (enrochement bétonné en amont et gabions en aval) dans le hameau de la Raje [Source : IMS_{RN}]
