**Plan d'assemblage des cartes C2PN Affaissements / Effondrements  
Commune de HAUTELUCE**

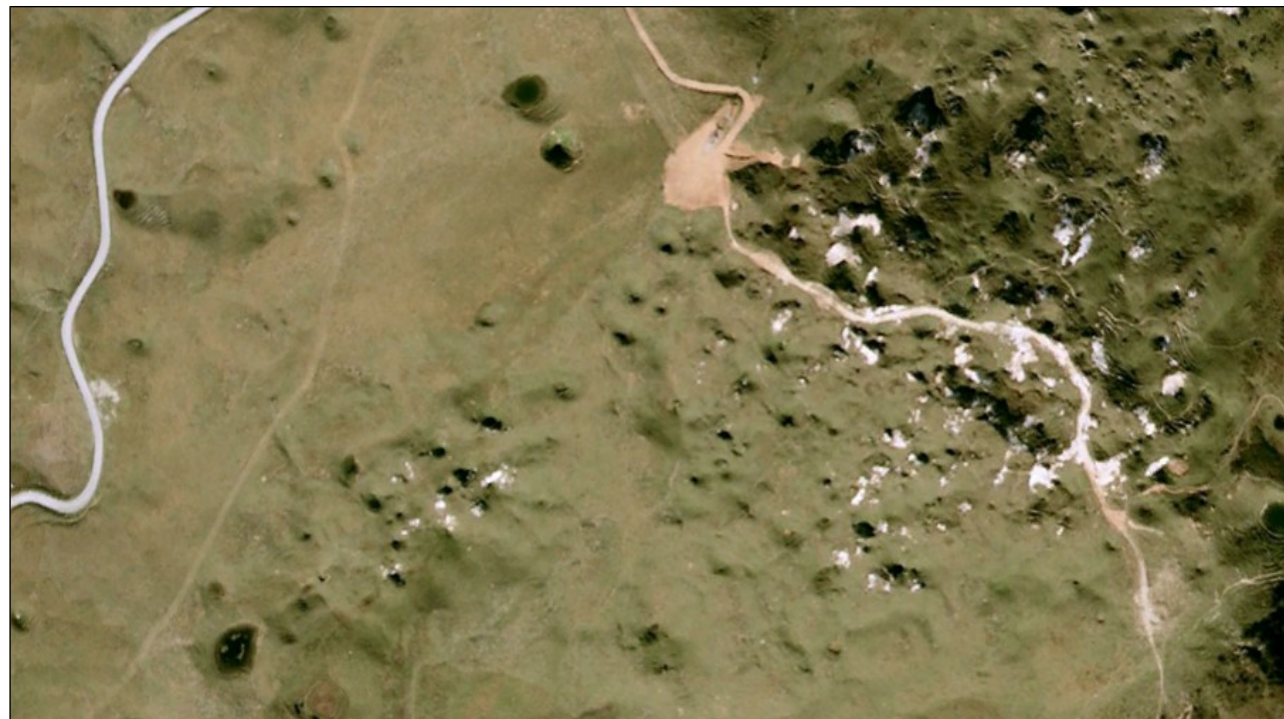
Figure 1 : Champ de dolines au Col du Joly [Source : GoogleEarth]

Ce phénomène n'est visible que dans le tiers Est du territoire communal, essentiellement au Col du Joly où il est le plus marqué. Dans ce secteur, il prend la forme d'un vaste champ de dolines parfois coalescentes (ouvalas) [Fig. 1].

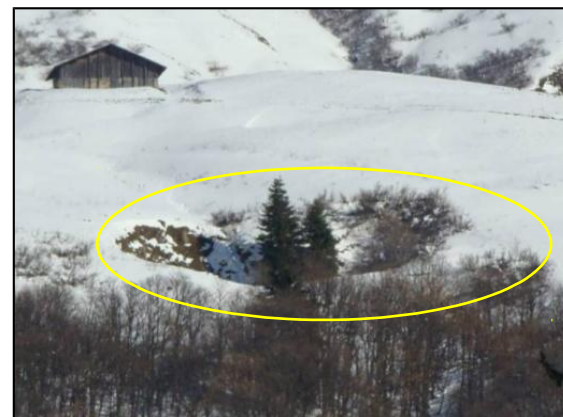
Figure 2 : Gouffre dans le versant des Aiguilles [Source : IMS<sub>RN</sub>]

La présence de gouffres est due à la rupture des terrains de couverture [Fig. 2].
